UIMAHALLI VESIHIISI

KUNTOARVIOT 2018

PBM Oy

UIMAHALLI VESIHIISI
Rovaniemen Tilaliikelaitos

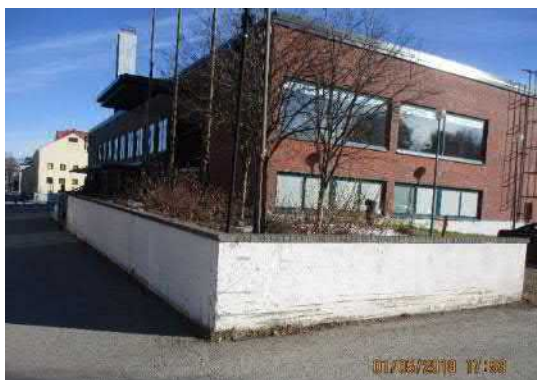
Piha-alueella sijaitsee maalattuja betonimuureja. Muureissa oli yleisesti havaittavissa vaurioita sekä maali- että betonipinnoissa (kuva 2 ja 3).

Kuva 2. Betonimuri

Betonimuurien ja portaiden vauriot esitetään paikattavaksi ja huoltomaalattavaksi. Korjaustöillä saataisiin parannettua julkisivun yleisilmettä. Portaiden osalta kyse on myös käyttöturvallisuudesta. Vauriot ovat vielä tässä vaiheessa suhteellisen helposti ja kustannustehokkaasti paikattavissa.

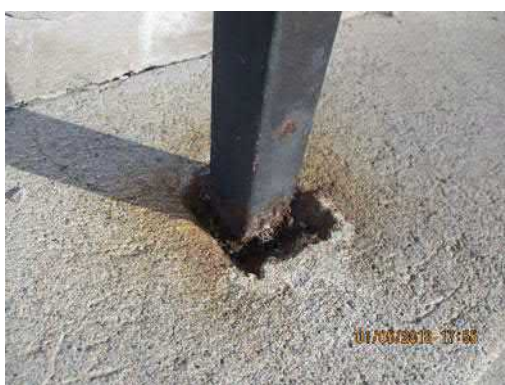
Ulkoportaissa havaittiin vaurioita niin betonipinnoissa kuin kaiteissakin. Etupihan 2-kerrokseen johtavissa portaissa esiintyy betonin halkeilua sekä ruosteisia betoniteräksiä, myös kaiteissa on ruostevaurioita (kuva 6). Itäpäädyssä sijaitsevat betoniportaat ovat selkeästi vaurioituneet, betoni on selkeästi lohkeillut ja kaiteissa on ruostetta sekä kulumia (kuva 7).

Kuva 6. 2-kerrokseen johtavat portaat

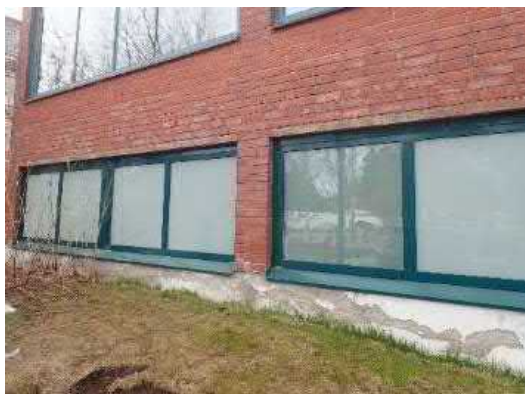
Sokkeleissa havaittiin vaurioita maali- ja betonipinnoissa (kuva 8) sekä halkeilua (kuva 9). Ulkoseinien reunustoilla sijaitseva kasvillisuus ylläpitää rakenteiden kosteusrasitusta.

Kuva 8. Vaurioita sokkelin pinnoissa

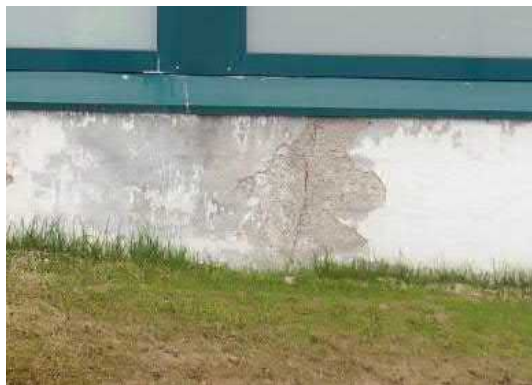
Kuva 9. Halkeilua sokkelissa

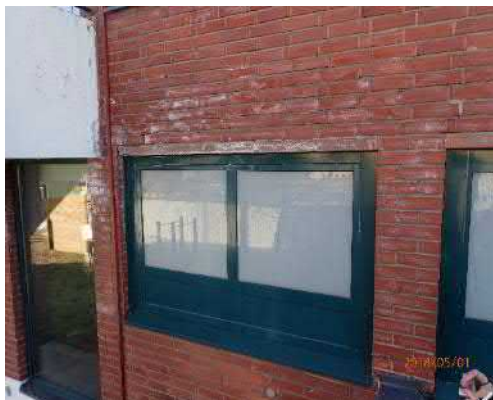
Kuva 10. Rapautumia itäsivun ikkunapalkissa vaurioita

Tiiliverhoilun ja ikkunanpäällyspalkkien vauriot esitetään korjattavaksi, jotta estetään lisävaurioiden syntyminen seinä/sokkelirakenteessa. Aiheuttaja näille vaurioille voi kuitenkin olla rakennusvaipan höyrysulun epätiiveyksissä, joten ilman niiden korjauksia vaurioitumisesta ei päästä eroon. Ikkunoiden tiiveyttä esitetään parannettavaksi puutteellisia tiivisteitä uusimalla.

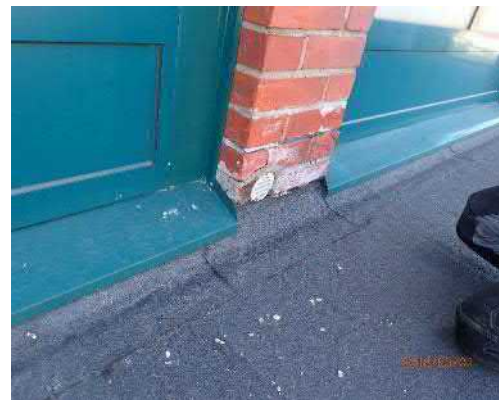
Kuva 11. Itäpäädyn katoksen liitos, vaurioita

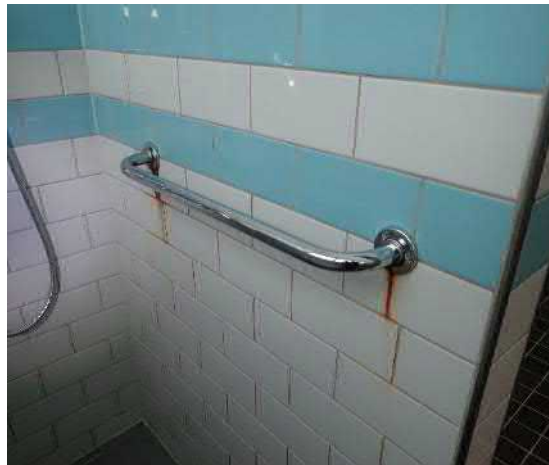
Ruostevaurioita havaittiin yleisesti tukikaiteiden kiinnikkeissä (kuva 21). Myös saunojen ovien karmit olivat ruosteessa.

Kuva 20. Suihkunurkkaus mikrobikasvustoa Kuva 21. Ruostevaurioita kaiteiden kiinnikkeissä.

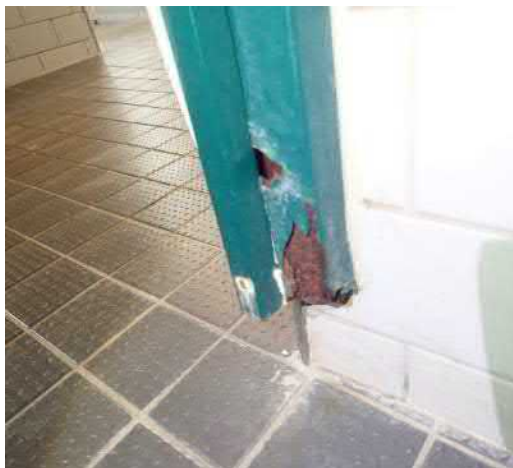
Saunojen ovien karmeissa havaittiin ruostevaurioita kulkuaukon puolella (kuva 22). Saunan 2 sisääntulon jälkeen seinälinjassa kulkee halkeama (kuva 23). Kiukaiden takana olevat laatat ovat hyvin kiinni alustoissaan, ei havaittu kopo-laattoja. Erityisesti kiukaan ympärillä havaittiin ilmeisesti roiskeveden aiheuttamia kalkkeutumia lattia- sekä seinäpinnoissa.

Kuva 22. Saunan oven karmi

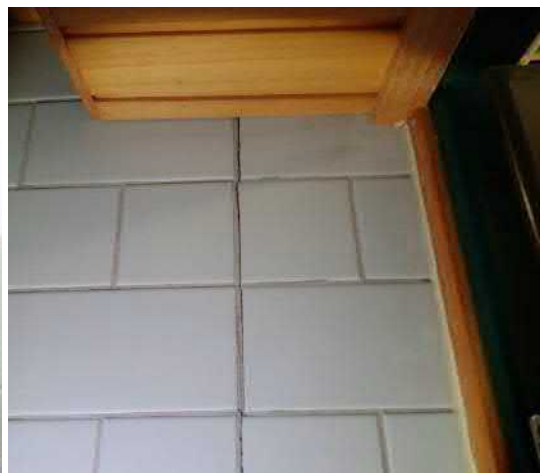
Kuva 23. Halkeama seinässä

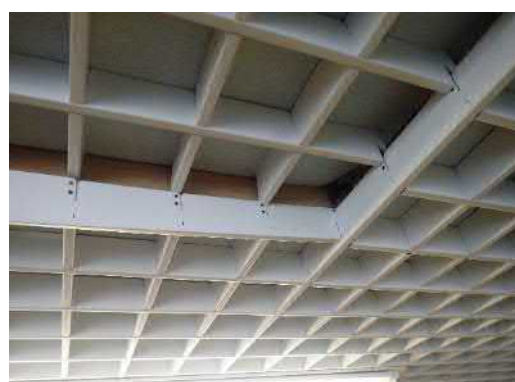
Kuva 25. Kattolevy epätiivästä

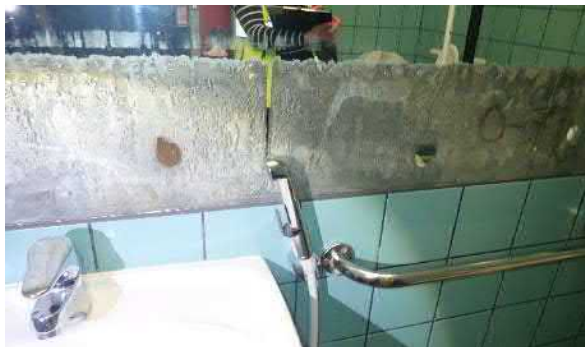
Kuva 26. Peilin vauriot wc-tiloissa

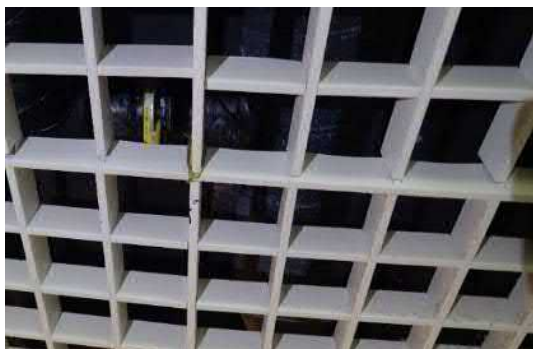
Kuva 27. Ritiläkatto kannateltu sähköjohdoilla

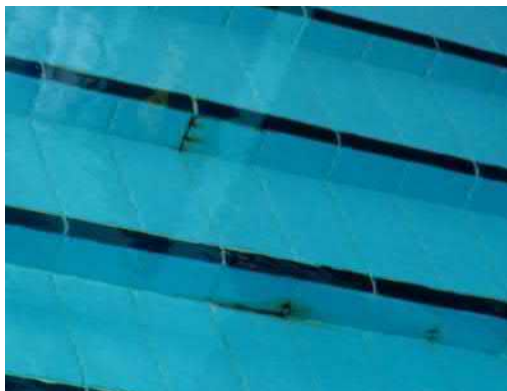
Kuva 34. Ruostejälkiä laguunialtaassa

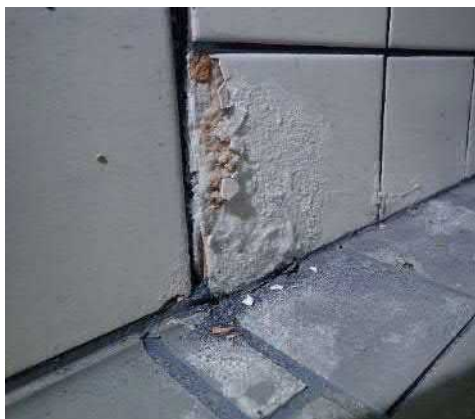
Ruostevaurioiden lisäksi laatoissa havaittiin kosteuden aiheuttamia sakkaumia (kuva 36), etenkin opetusaltaan ja naisten saunatilojen välisellä seinällä. Vaurioita oli erityisesti yhdessä kyseisellä seinustalla olevista syvennyksistä.

Kuva 36. Vaurioita laatoissa

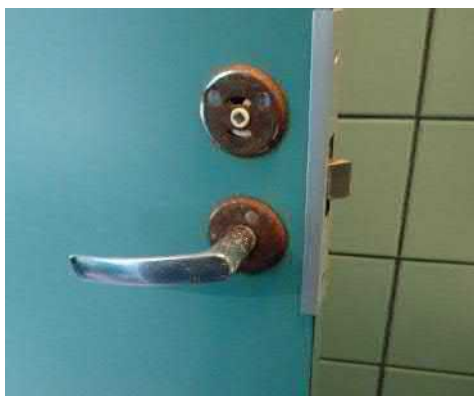
Allasosaston yleisö WC/lastenhoitotilassa havaittiin ruostetta IV-kanavien läpivienneissä sekä wc-kopin oven saranoissa ja heloissa (kuva 42). Tilassa olevasta IV-kanaviston alakaton tarkastusluukusta oli nähtävillä suojaamattomat avovillat (kuva 43). Alakattoa ei ole osastoitu tilakohtaisesti, vaan ilma kiertää hallitsemattomasti. Vesikalusteet olivat suhteellisen hyväkuntoisia, wc-istuimen yläsäiliö oli irti.

Kuva 42. WC-kopin helat ruosteessa

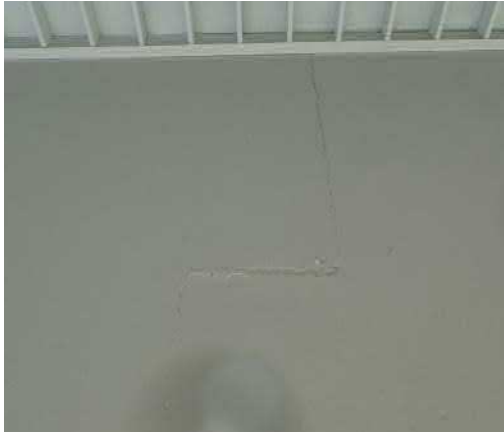
Kuva 44. Halkeama ulkoseinällä

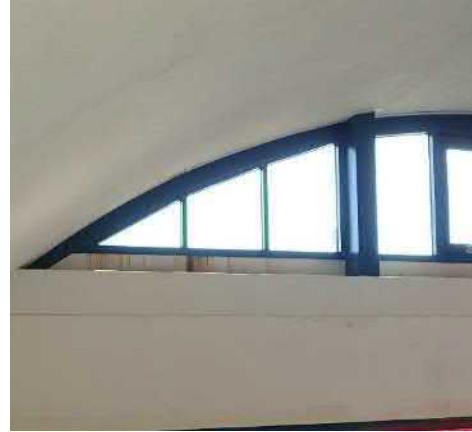
Kuva 45. Valumajälkiä kaari-ikkunoiden alla

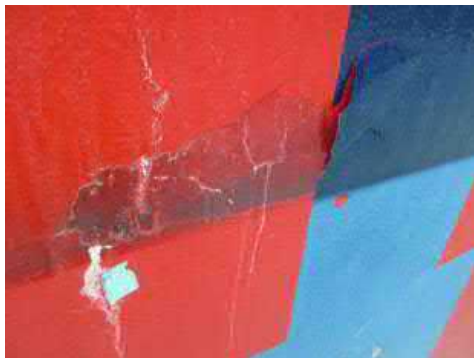
Kuva 46. Pinnoitteissa kulumaa

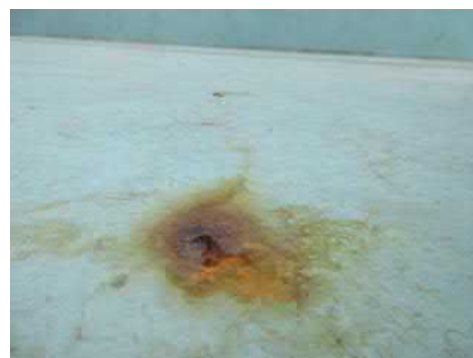
Kaiteet olivat tukevia, mutta kiinnikkeissä havaittiin alkavia korroosiovaurioita.

Kuva 47. Korroosiovaurioita

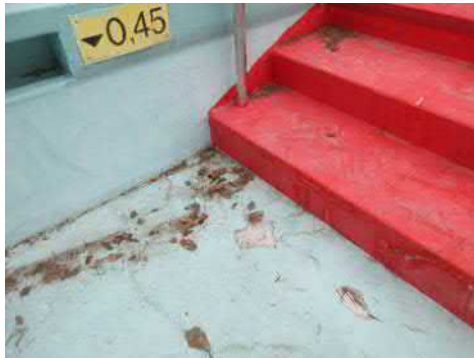
Matalan altaan pohjassa havaittiin yleisesti vaurioita ja pinnoitteen lohkeilua (kuva 48). Myös portaissa sekä luiskassa todettiin vauriota betonirakenteissa. Halkeiluissa havaittiin alunaa (kuva 49). Myös pinnoitteissa oli jonkin verran hiushalkeamia, joiden kohdalla oli nähtävissä alunaa.

Kuva 48. Pinnoitteissa kulumaa

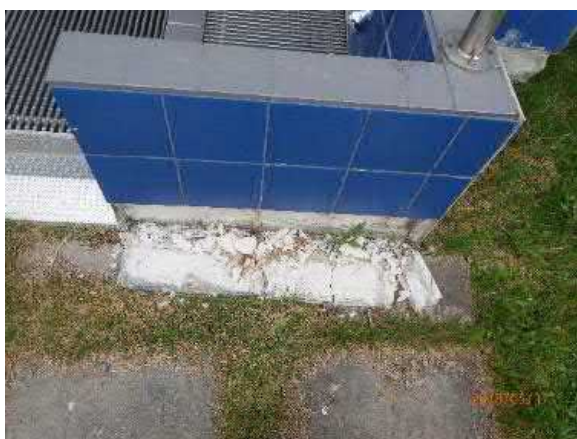
Ulkoaltaan yhteydessä sijaitsee kaksi suihkua, molempien sisäänkäyntien yhteydessä. Ulkoaltaat eivät olleet tutkimushetkellä käytössä, suihkuja ei toimivuustestattu. Laatoitukset ja pinnoitteet olivat halkeilleet ja monin paikoin irronneet (kuvat 50 ja 51). Ulkoaltaiden suihkuseinien ja laattaosien kosteusrasitus on sitä luokkaa, että on syytä purkaa rakenteet ja uusia ne paremmin kosteutta ja pakkasta sietävin ratkaisuin. Rakenteiden kontakti kosteaan maaperään on katkaistava.

Kuva 50. Irronneita laattoja

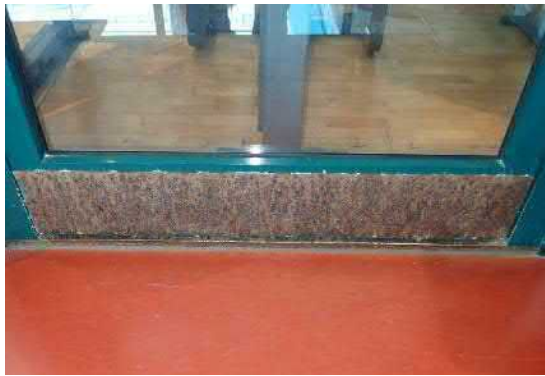
Yläkatsomon kaikkien (3kpl) ovien potkupellit ja kaiteet olivat ruosteessa (kuva 52). Ovien lukkojen painikkeet olivat hapettuneet, ovet olivat kuitenkin vielä käyttökelpoiset. Lattiapinnoitteessa havaittiin halkeamia, pinnoitetyyppiä ei tunnistettu (kuva 52).

Kuva 52. Ruosteinen potkupelti

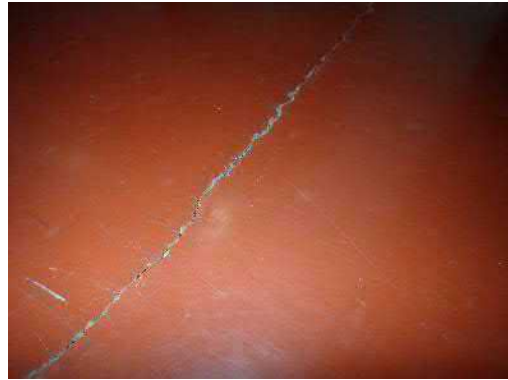
Kuva 53. Halkeama lattiasa

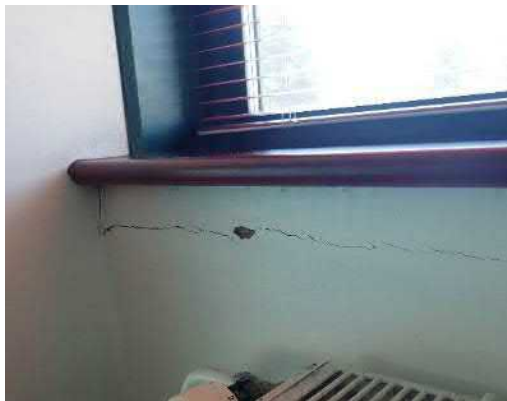
Kuntosalin länsipäädyssä havaittiin rakenteellisia halkeamia sekä ulko- että väliseinillä (kuva 54). Lattiapinnat oli laatoitettu, aulan tiskin vieressä havaittiin muutama nurkasta haljennut laatta. Kuntosalin yhteydessä olevan keittiön pinnat olivat ehjät, mutta niissä esiintyi jo kuluneisuutta. Keittiö vaikuttaa varustetasoltaan riittämättömältä kahvilakäyttöön (kuva 55), mutta on soveltuva tämän hetken taukotilakäyttöön.

Kuva 54. Halkeama ulkoseinällä

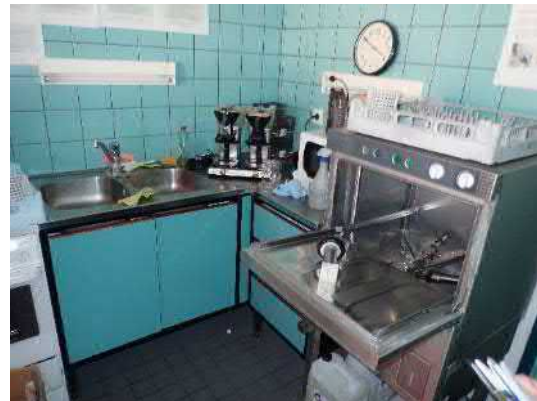
Kuva 55. Kuntosalin keittiö

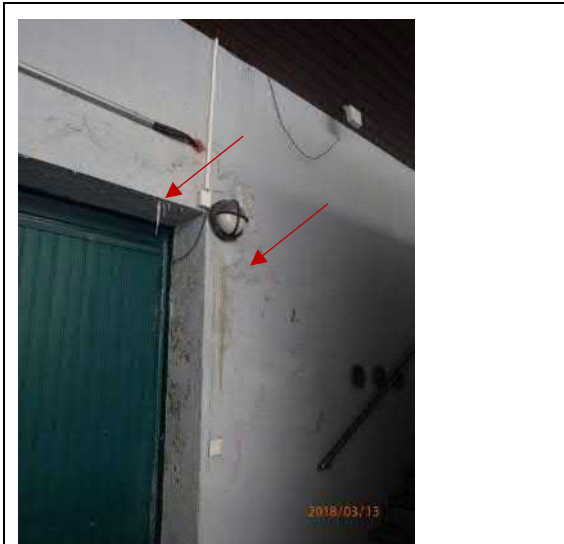
Aikaisempien tutkimusten aikaan huolto-oven yläpieleen oli syntynyt jääpuikko betonirakenteeseen, joka viittaisi rakenteen vesivuotoon tai muuhun lämmön tai kosteuden vuotoon seinärakenteeseen. Seinän yläpuolella on katosrakenne, jonka hitsattu huopa on nostettu seinälle hyvin. Huovan ylösnoston jälkeen seinä jatkuu tiiliverhouksena ja ikkunoina. Tiiliverhouksessa on läpivienti sisälle, joka voi myös olla aiheuttajana seinässä olevaan kosteusvaurioon.

Kuva 58. Jääpuikko huolto-oven reunassa

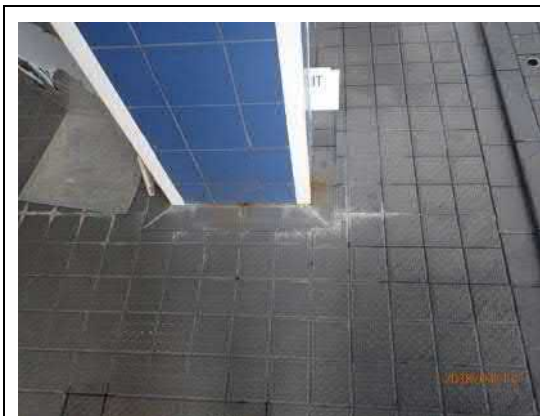
Eri asteisia ruostevauriota oli yleisesti havaittavissa ympäri allasosastoa (kuvat 59-61). Osa ruosteesta oli siirtynyt laattojen pintaan muista rakenteista, kuten liukumäestä ja allastikkaista, osa johtui laattojen alla olevien terästen ruostumisesta. Myös seinän ja lattian välisissä liitoksissa esiintyy paikoittain ruostetta.

Kuva 59. Pilarin ja lattian liitoksessa teräkset ovat ruostuneet.

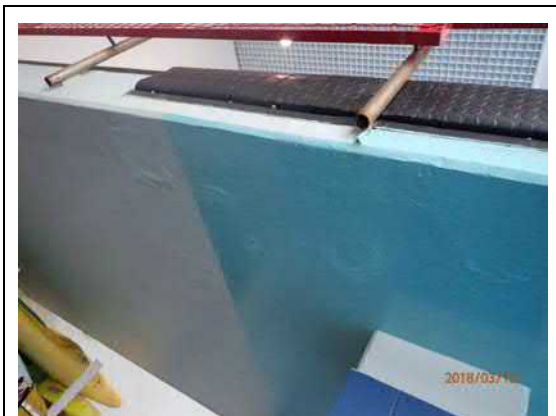
Kuva 62. Hyppytornin 3 taso, alapinta. Maton kohdalla rakenteen alapinta on kostea. (Matto peittää laatan ohennuksen).

Hyppytornin betonirakenteiden kuntoa, paikkausten kiinnittymistä alustaan ja kaiteiden kuntoa on seurattava vuosittain, koska laastipaikat tulevat irtoamaan uudestaan. Katso myös metallirakenteiden kuntoarvio.

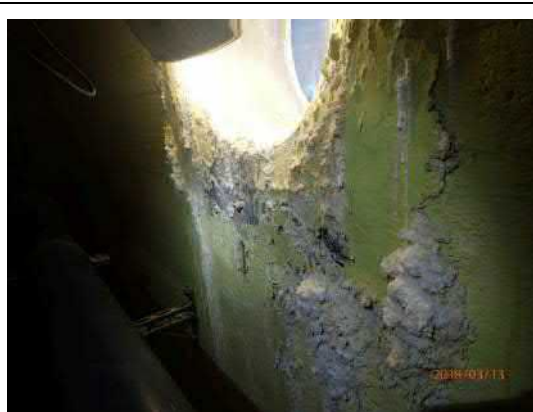
Kuva 74. Vuotovesijälkiä ikkunan läpiviennillä

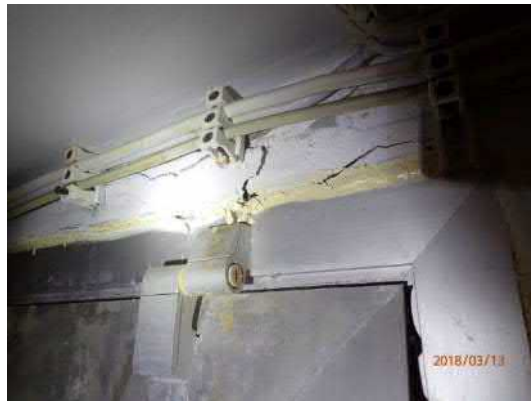
Kuva 78. Halkeamia laguunialtaan tasausaltaan tarkastusluukun yläpuolella.

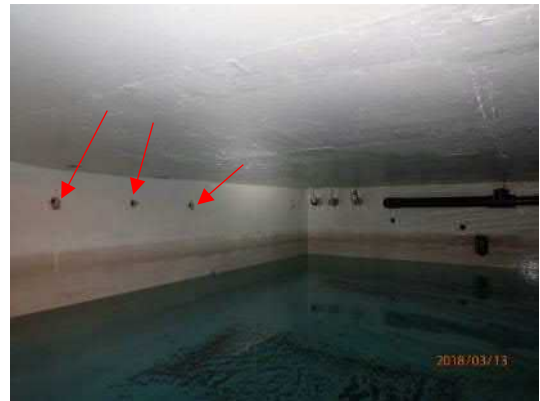
Kuva 79. Muottivälikkeiden paikkavalut irronneet tasausaltaissa.

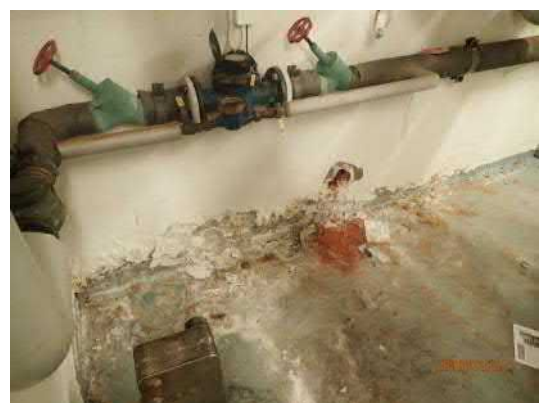
Kuva 81. Lämmönjakohuoneen seinän ja lattian liitos, vanhan vuodon vauriojäljet.

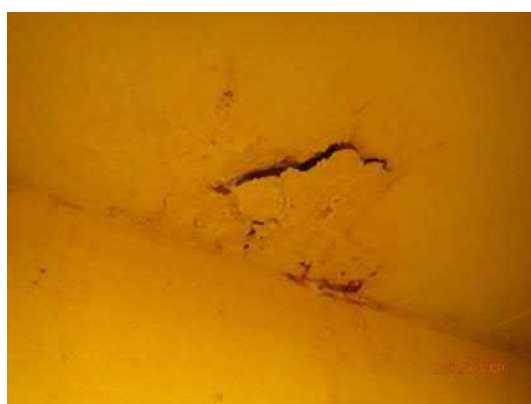
Välipohjan alapinnasta oli lohkeamassa paloja, jotka irrotettiin ja tutkittiin. Tutkituissa kappaleissa teräkset oli menetetty täysin korroosion vaikutuksesta (kuvat 82-85). Betoni todettiin näissä pisteissä läpi karbonatisoituneeksi (kuva 86).

Kuva 82. Hyppytornin päädyssä välipohjan alta pala lohkeamassa.

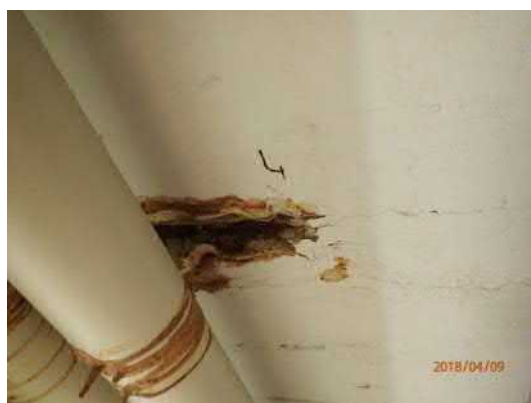
Kuva 84. Korroosio vaurio välipohjan alapinnassa.

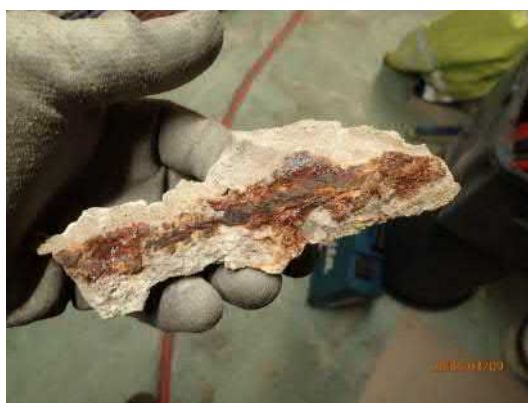
Kuva 85. Pala irrotettu, teräkset menetetty.

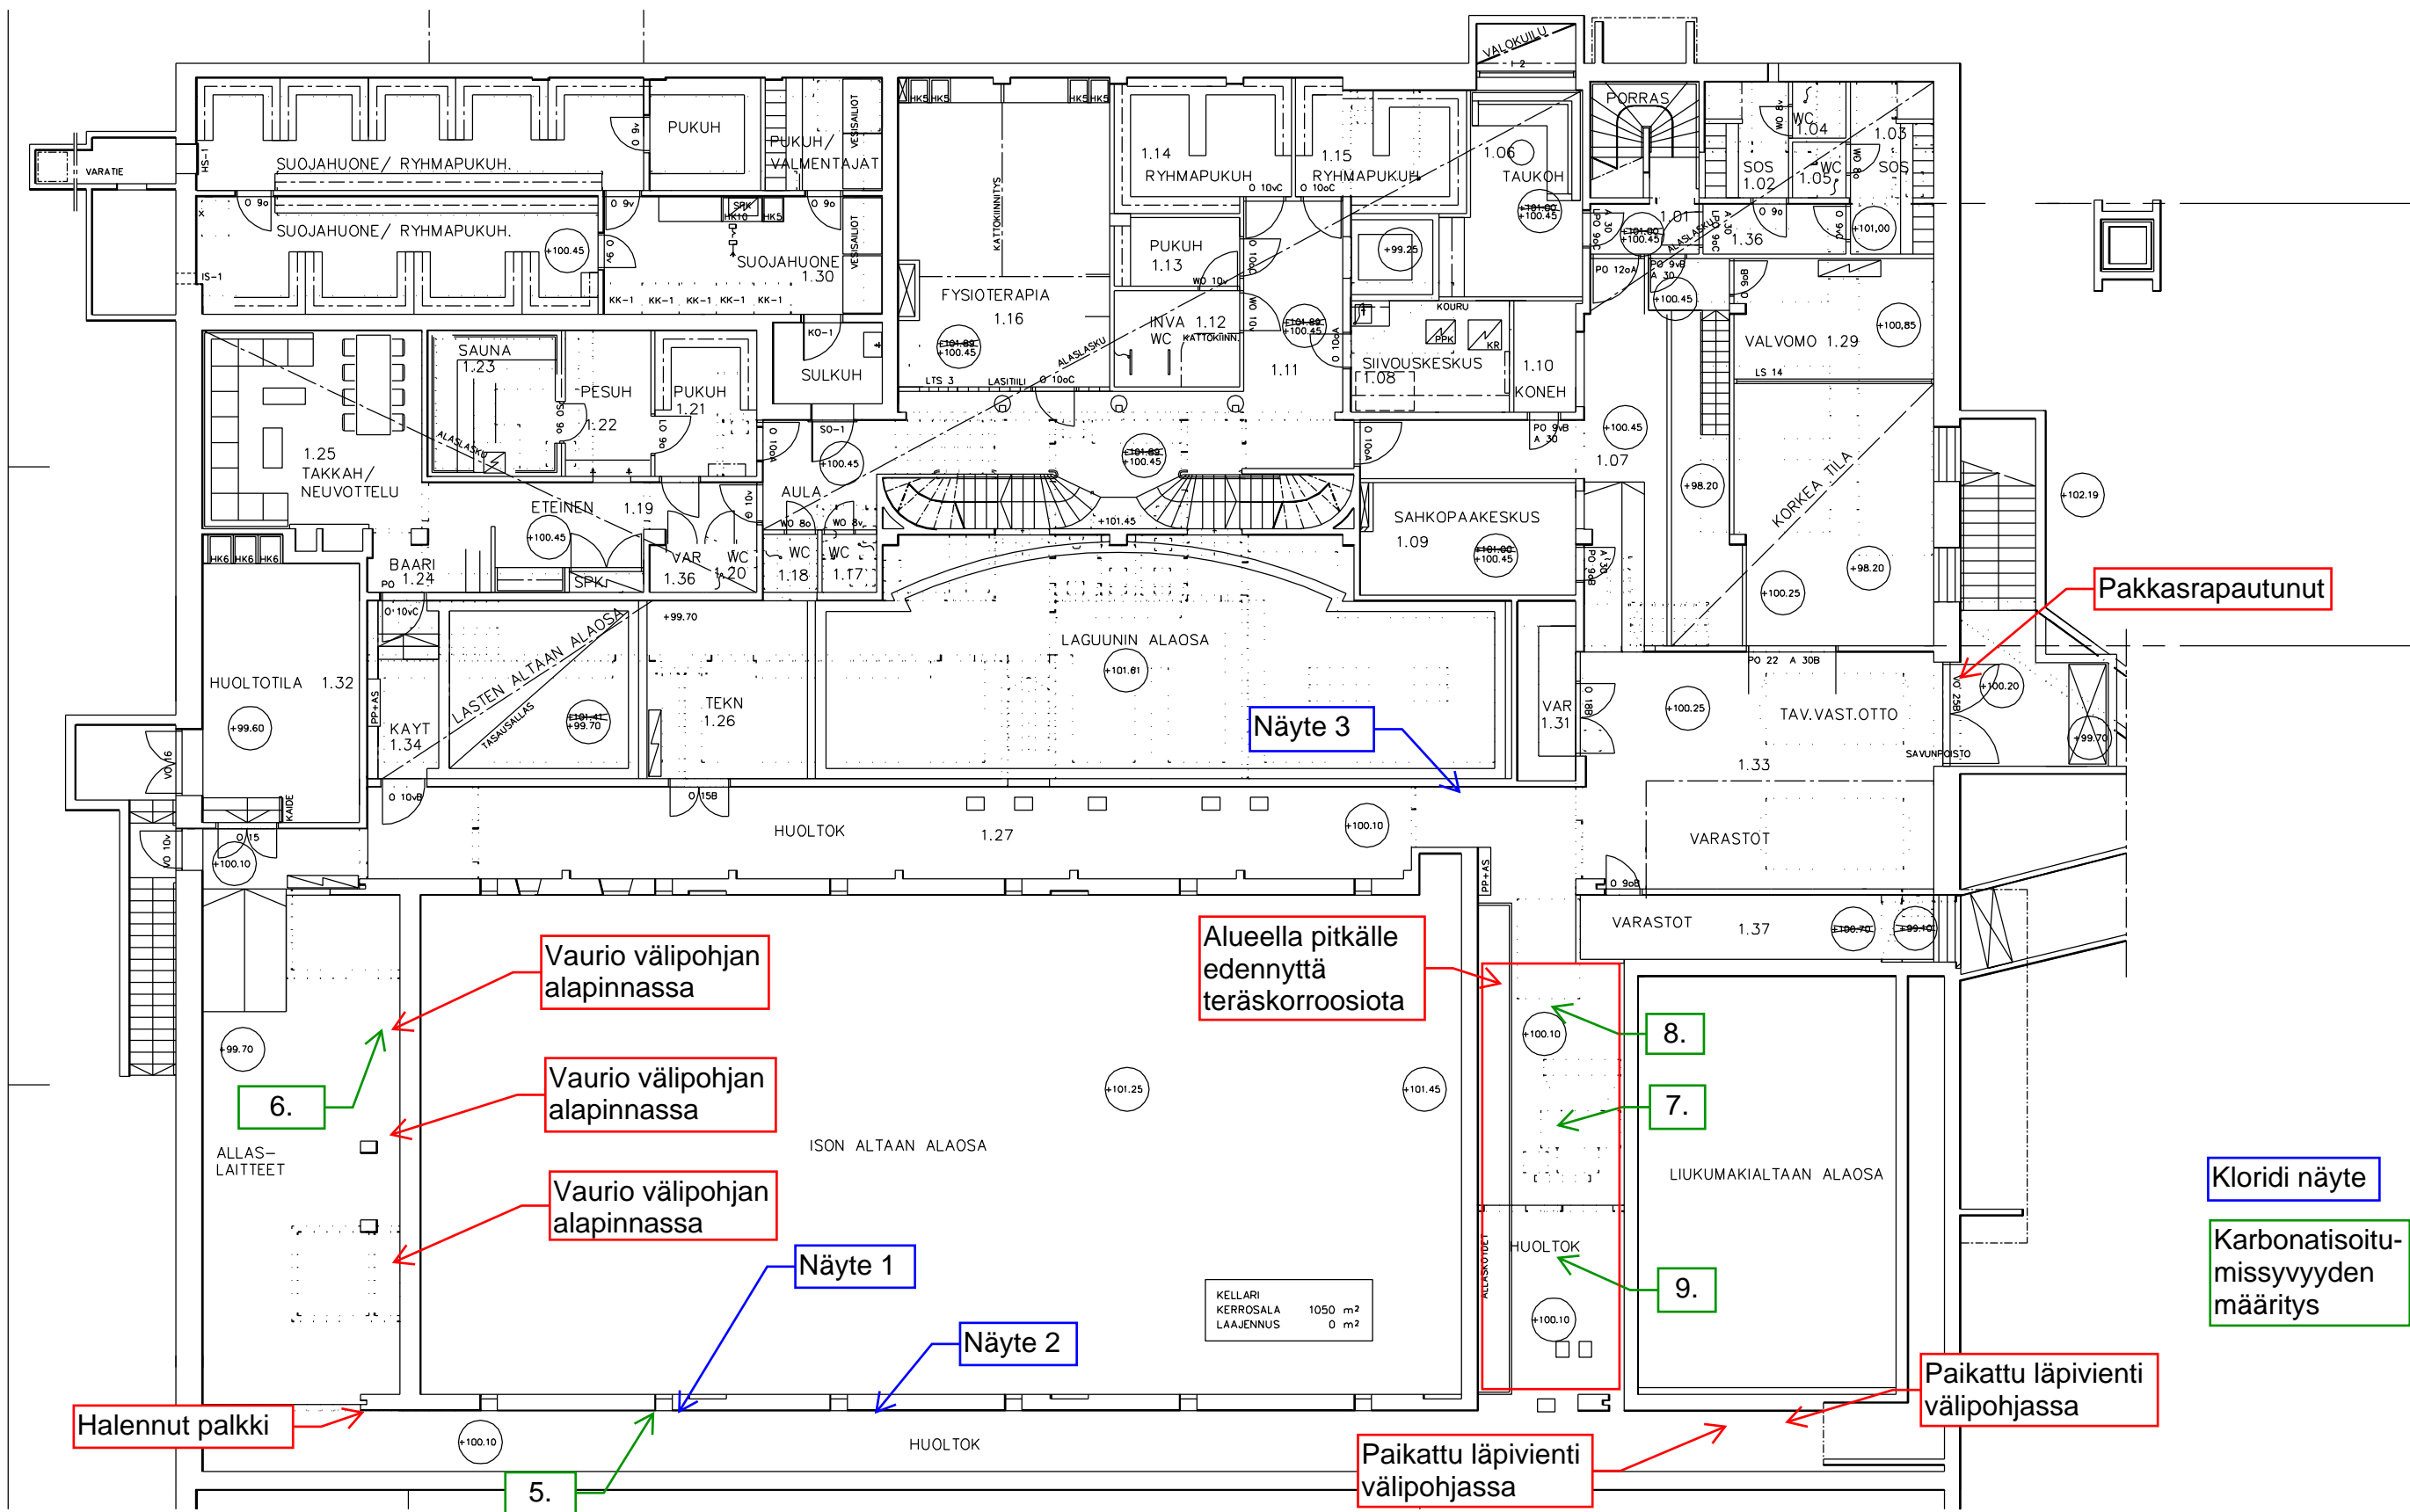
Vaurio välipohjan alapinnassa

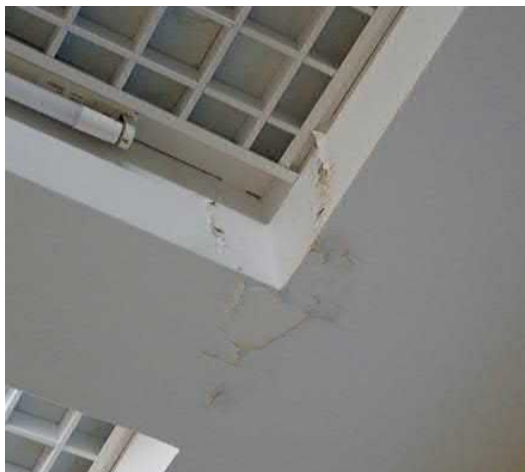
Kuva 2. Vaurioita

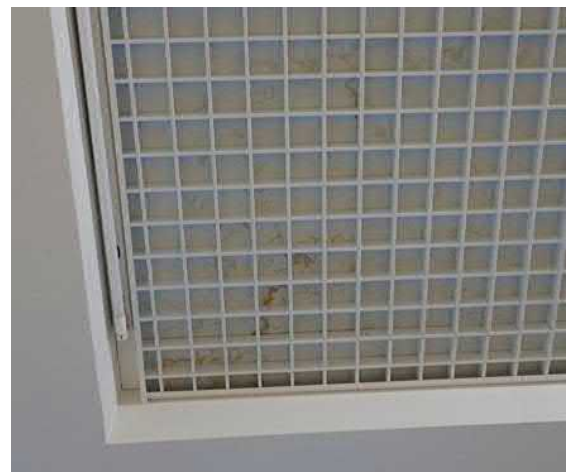
Kuva 3. Valumajälkiä akustovillalevyissä

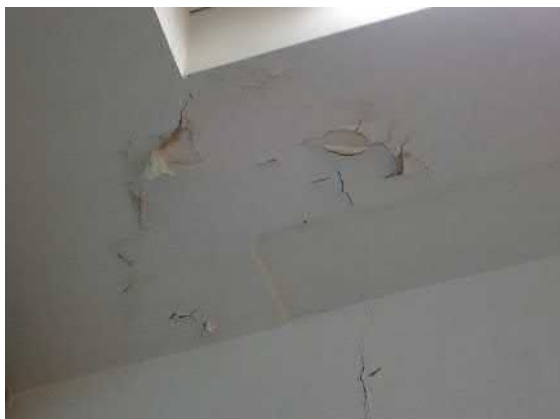
Kuva 4. Kosteusvaurioita palkissa

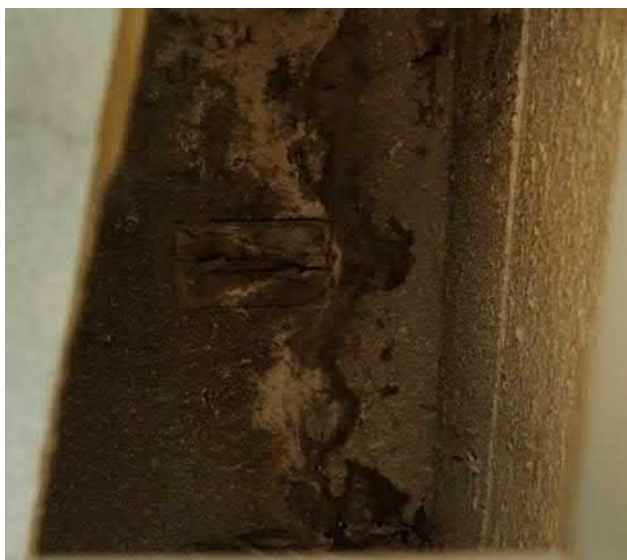
Tutkimuksia jatkettiin avaamalla alakattolevyjä. Avauksissa todettiin vaurioita etenkin pää- ja poikkipalkkien liittymissä sekä holvin alapinnalla. Holvin alapinnassa esiintyneet vauriot keskittyivät pääasiassa läpivientien ja vanhojen holvissa esiintyvien puukappaleiden läheisyyteen. Aistinvaraisesti tarkasteltuna akustovillalevyjen yläpinnoilla ei havaittu vaurioita.

Kuva 6. Kosteusvaurioita puukappaleen ympärillä

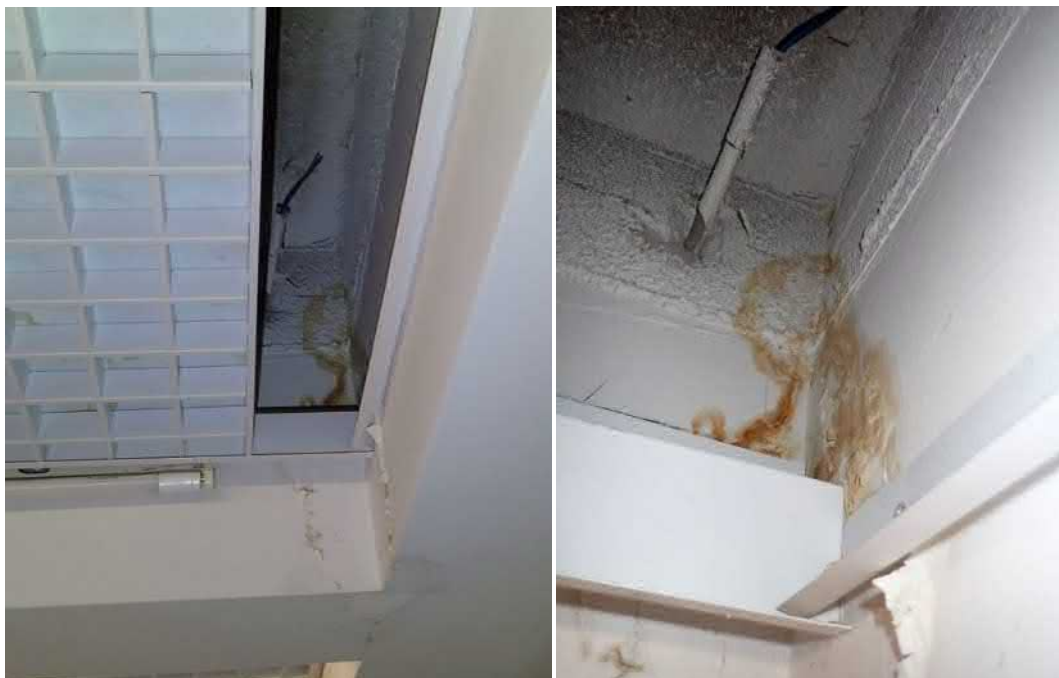
Palkkien sekä palkkien ja betonilaatan välissä oli yleisesti havaittavissa ruskeita vauriojälkiä. Myös aiemmin allasalueella todetut kaari-ikkunoiden alapuoliset valumajäljet olivat ruskeita. Palkkien liitosten osalta vauriojäljet vaikuttivat laajenevan liitosten keskivaiheilta. Näissä tutkimuksissa havaittujen vaurioiden ruskea väri voi viitata vuotojen kulkeutumisesta kaari-ikkunoiden alueelta.

Kuva 10. Palkkien liitos

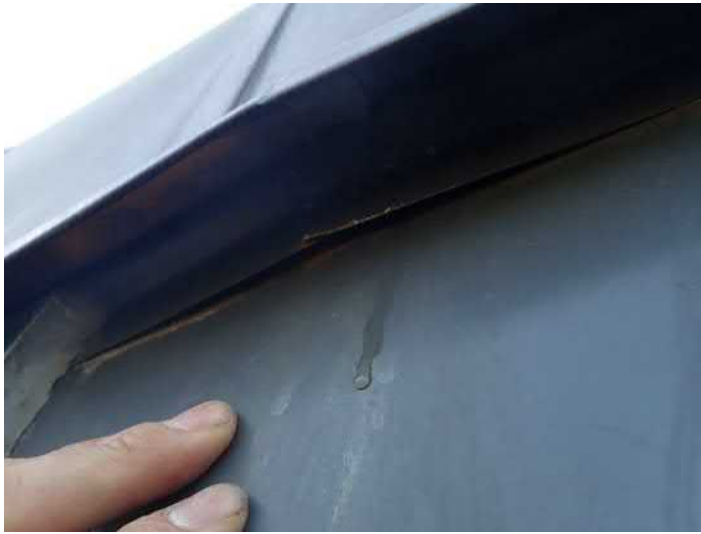
Tutkimuksia jatkettiin tutkimalla vesikatto mahdollisten vuotojen varalta. Kaarikaton päädyissä tarkasteltiin kuparipellitysten liitosten ja ikkunoiden tiiveyttä. Ikkunoiden listoituksissa sekä pellitysten liitoksissa havaittiin epätiiveyttä. Peltien takaa tihkui vesipisaroita ulko-osien ollessa kuivat, mikä viittaisi kosteuden tiivistymiseen pellin taakse. Tämän tyyppinen kosteuden tiivistyminen peltikatoilla liittyy ulkoilman lämpötilan muutoksiin; ilmassa oleva kosteus kondensoituu pellin pintaan lämpötilan laskiessa. Kaari-ikkunoiden aluetta rasittaa todennäköisesti myös allasosastolta diffuusiiovirtauksina siirtyvä ilman kosteus.

Kuva 12. Vettä peltien takaa

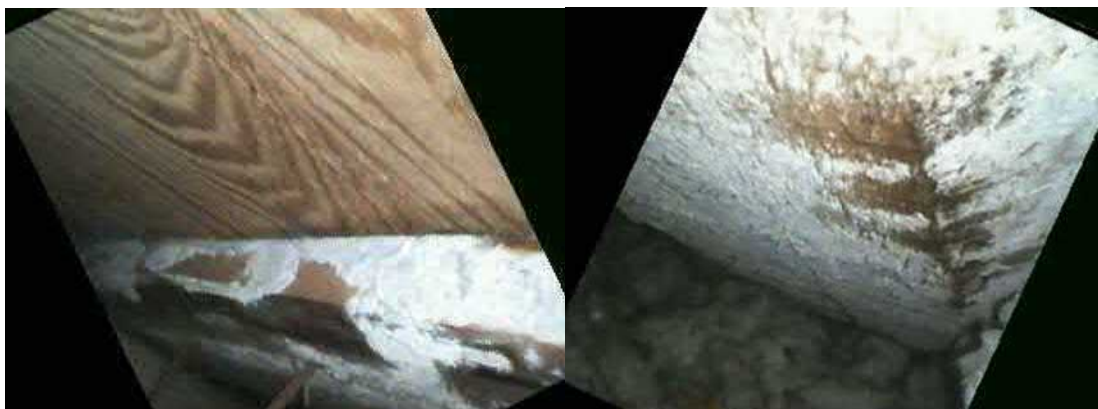
Puuosissa havaittiin tummentumia, joka viittaa rakenteen riittämättömään tuulettuvuuteen. Alemmissa osissa, primääripalkkia lähestyttäessä havaittiin myös selkeitä kosteus- ja mikrobivaurioita, aistivaraisesti kyseessä voi olla jo lahottajakin.

Kuva 22, Mikrobikasvustoa

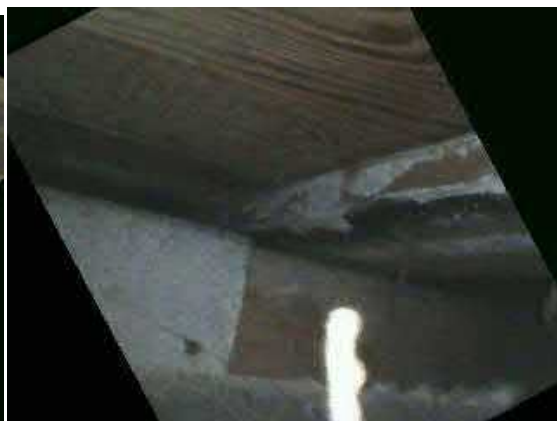
Kuva 25, Vaurioita

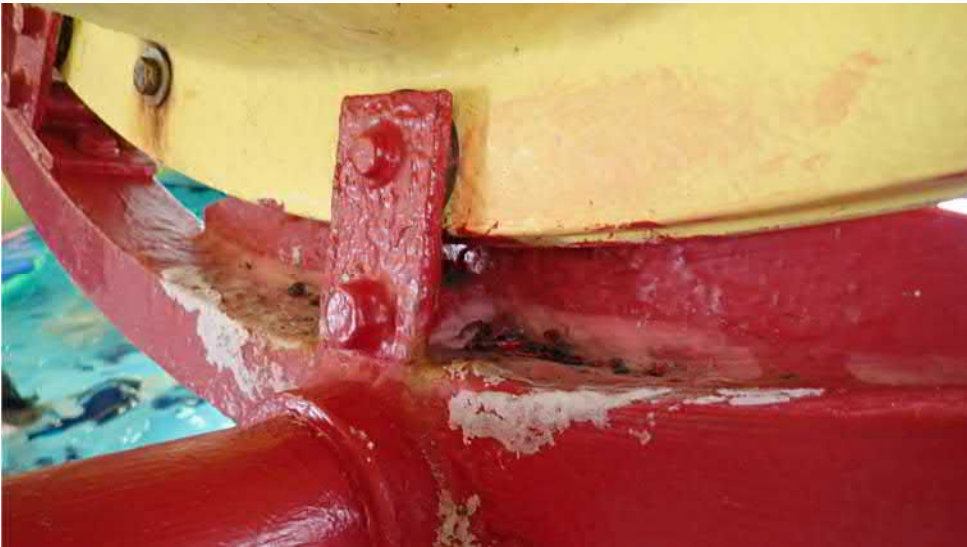
Kuva 3. Kaarella ja kiinnikkeissä korroosiovaurioita

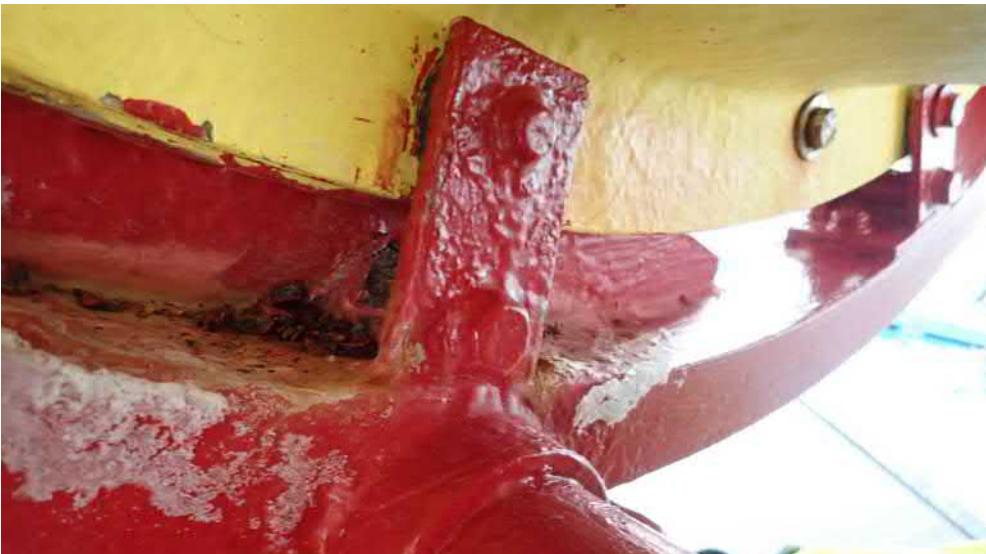
Kuva 4. Kaarella ja kiinnikkeissä korroosiovaurioita

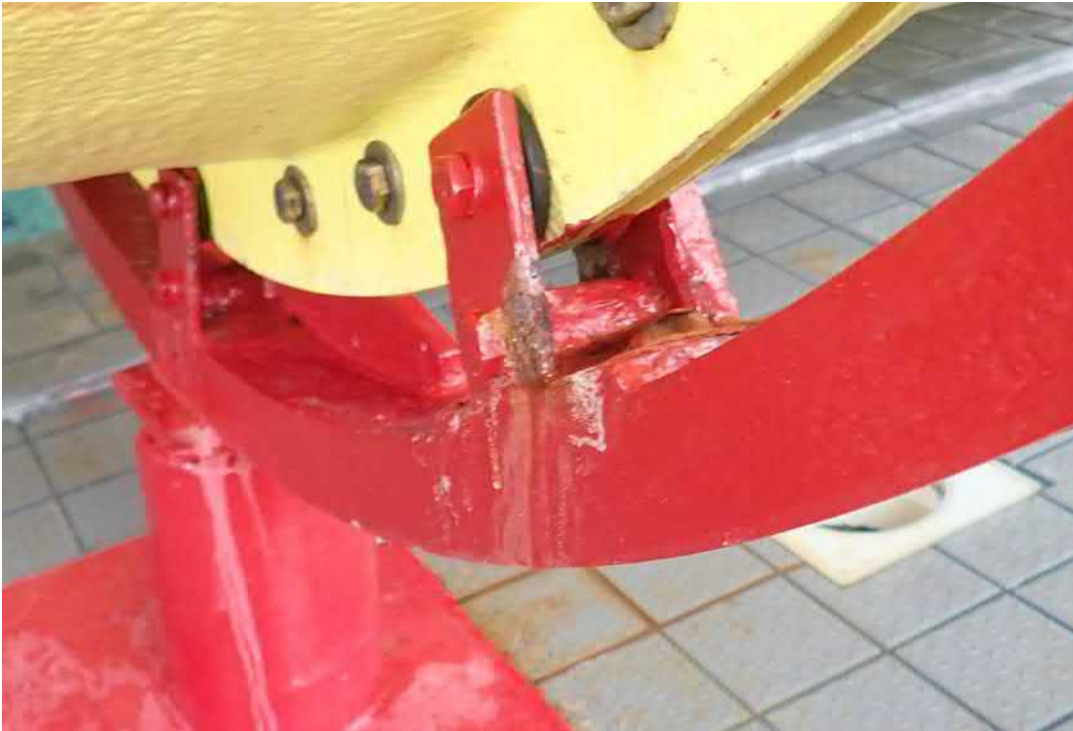
Kuva 5. Kaaren korroosiovaurioita

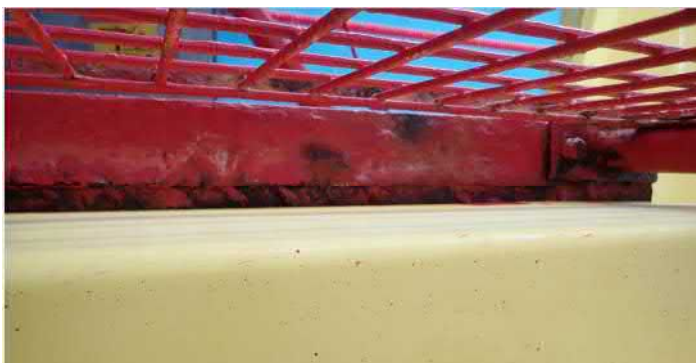
Liukumäen portaat ovat teräsrakenteiset ja alkujaan sinkittyjä ja maalattuja. Portaikossa esiintyy korroosiota liitos ja reuna-alueilla sekä erityisesti kaideverkon alaosassa olevissa L-teräksissä.

Kuva 6. Portaikon reuna alueen vaurioita

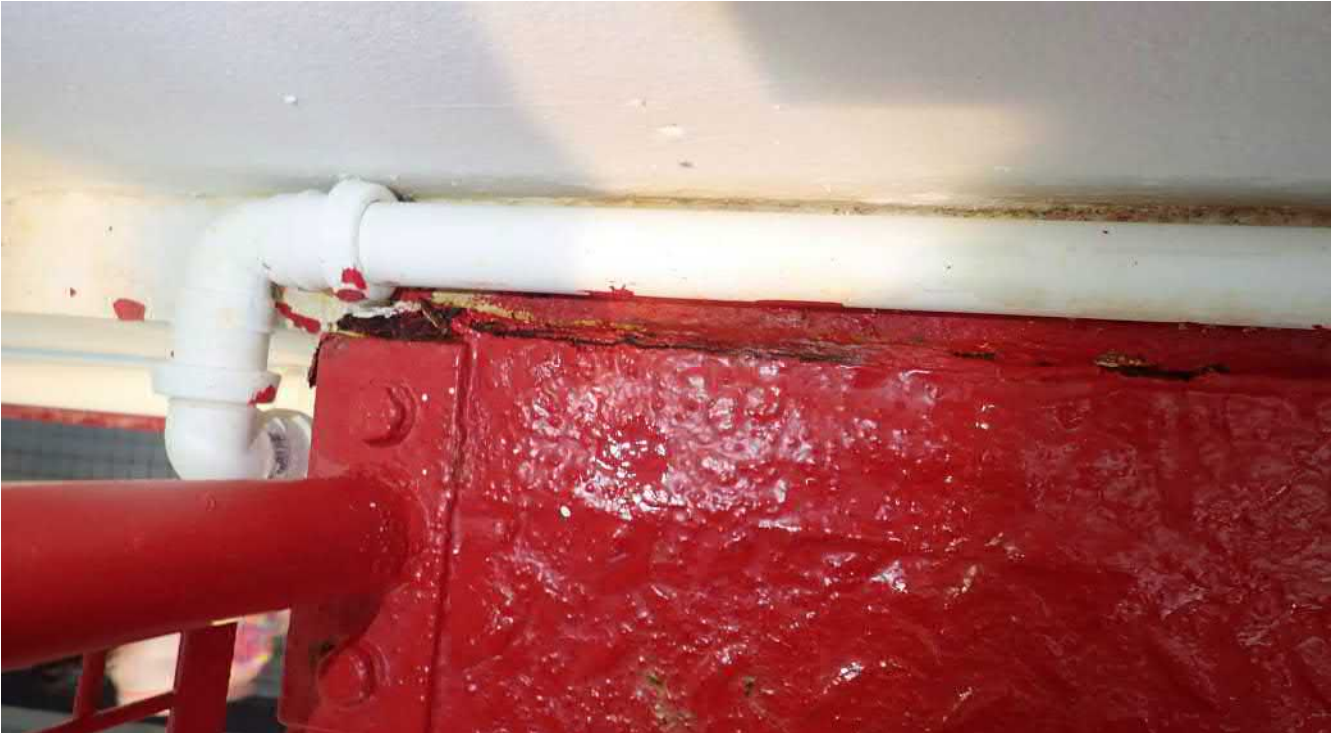
Kuva 7. Portaikon reuna alueen vaurioita

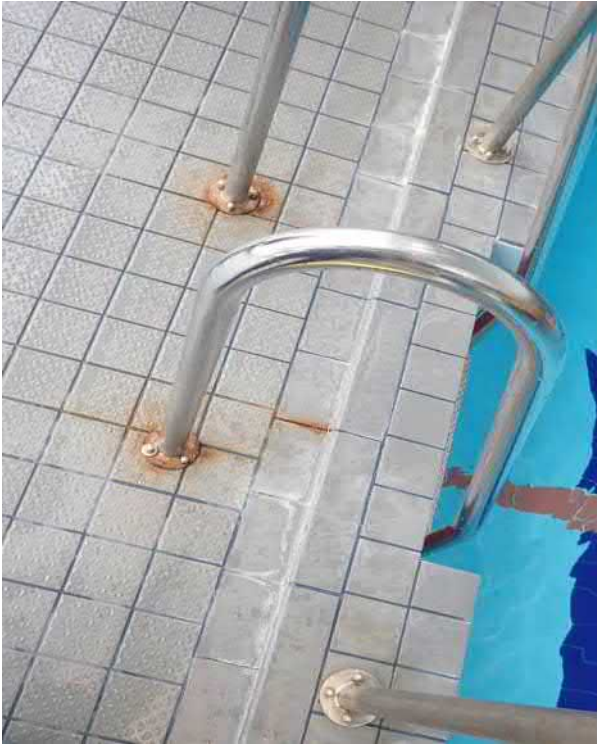
Kaiteet ja käsijohteet ova hyväkuntoisia. Pieniä pistemäisiä korroosiovaurioita esiintyy kaiteissa. Allastikkaiden kiinnityslevyissä on pinnassa korroosiovaurioita joiden syy on todennäköisesti mekaanisen työstön tai polttoleikkauksen aiheuttamia. Polttoleikkaus roiskeet ja mekaaninen työstö rikkovat yleensä rst:n pinnassa olevan oksidikalvon jolloin pinta tulisi peitata uudelleen korroosion estämiseksi.

Kuva 8. Allastikkaiden kiinnityslevyt

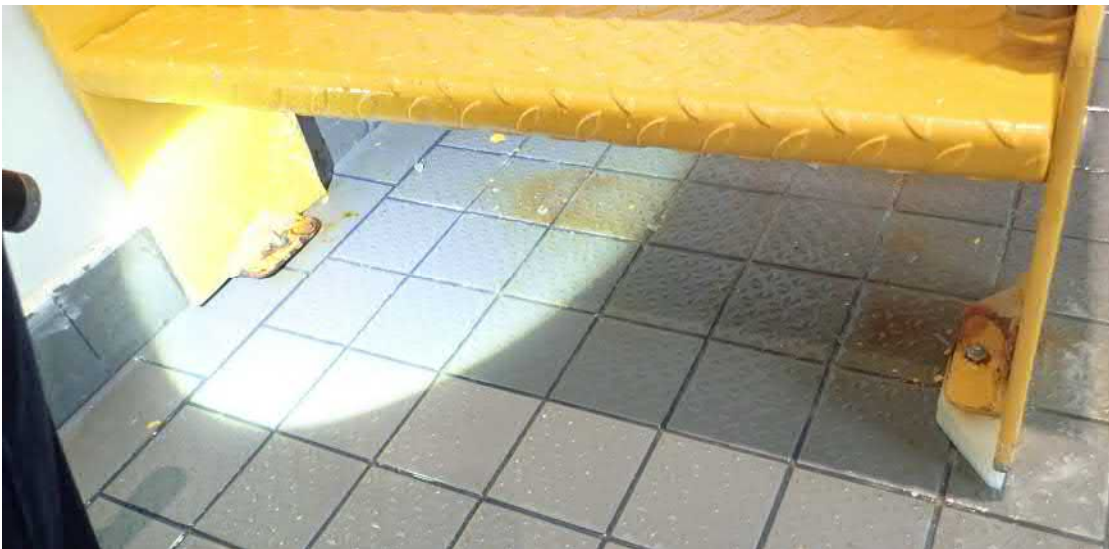
Hypptyorniin menevien porrastikkaiden kiinnitykset suunnitellaan uudelleen, nykyinen kiinnitystapa ei vaikuta asialliselta. Portaiden yläosassa olevat kiinnityslevyt tulevat muotoilla niin ettei käyttäjille aiheudu vaaratilanteita (nykyiset levyt tulevat tasolla yli joista voi aiheutua kaatumisvaara) Porraskäskelmässä ja alosan kiinnityslevyissä korroosiovaurioita.

Kuva 9. Portaikon alapään kiinnitys

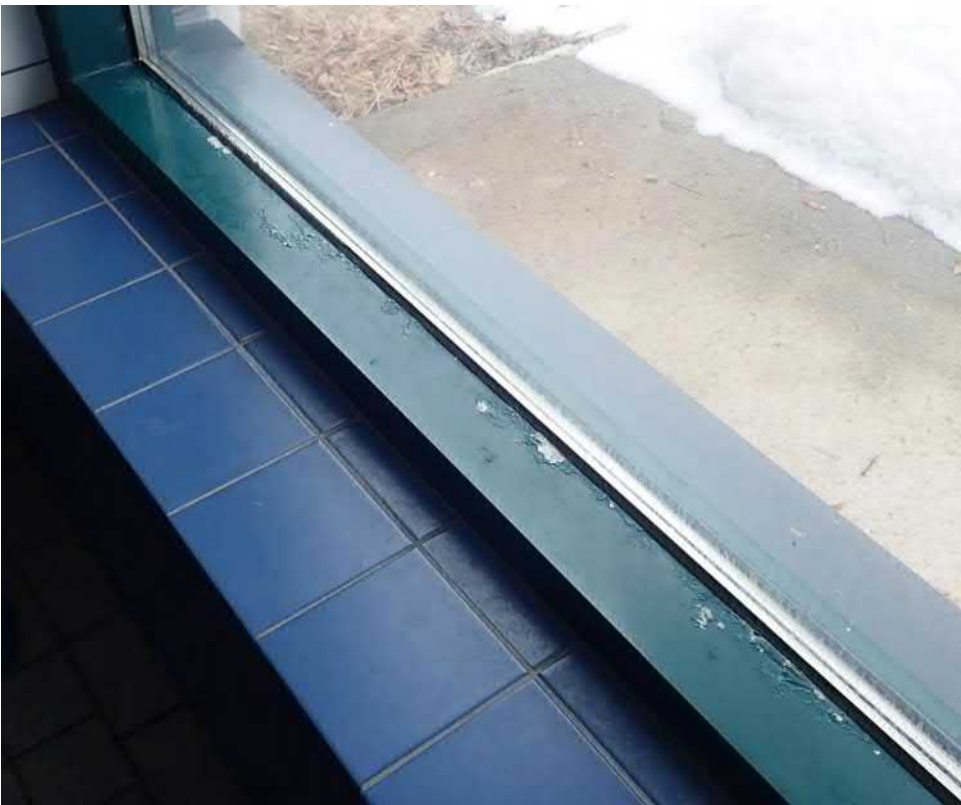
Ikkunoiden alumiinipintaisissa puitteissa pintakäsittely on paikoin vaurioitunut.

Kuva 17. Ikkunapuite

Ikkunoiden alumiinipintaisissa puitteissa havaittiin paikoin vaurioita pintakäsittelyssä. Ovien potkupelleissä todettiin pintaruostetta. Toimenpiteinä esitetään potkupeltien uusimista sekä ikkunapuitteiden ja ovien puhdistusta ja huoltomaalausta.

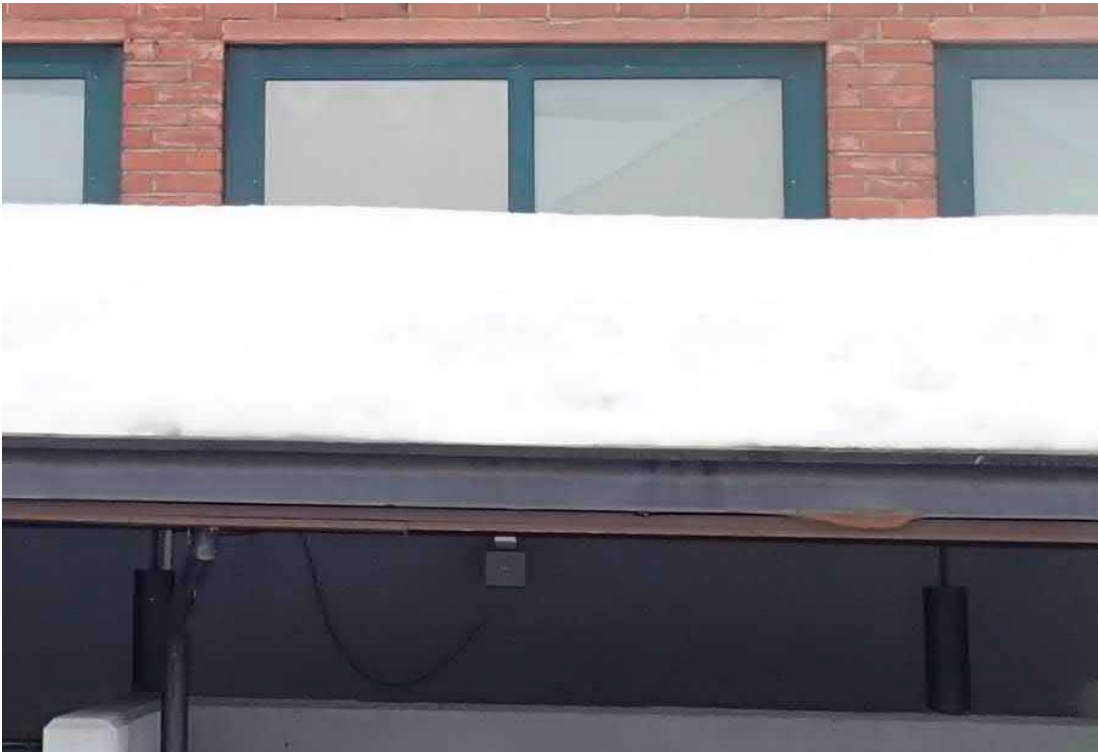
Katoksen etureunan palkissa palkin alalaippa on törmäyksen seurasta vääntynyt ja pintakäsittely vaurioitunut. Katoksen sisällä olevien teräsrakenteiden kuntoa ei voitu arvioida koska jäävät pintarakenteiden taakse.

Kuva 20. Palkin alalaippa (ruostunut kohta)
