UIMAHALLI VESIHIISI

KUNTOARVIOT 2018

PBM Oy

UIMAHALLI VESIHIISI
Rovaniemen Tilaliikelaitos

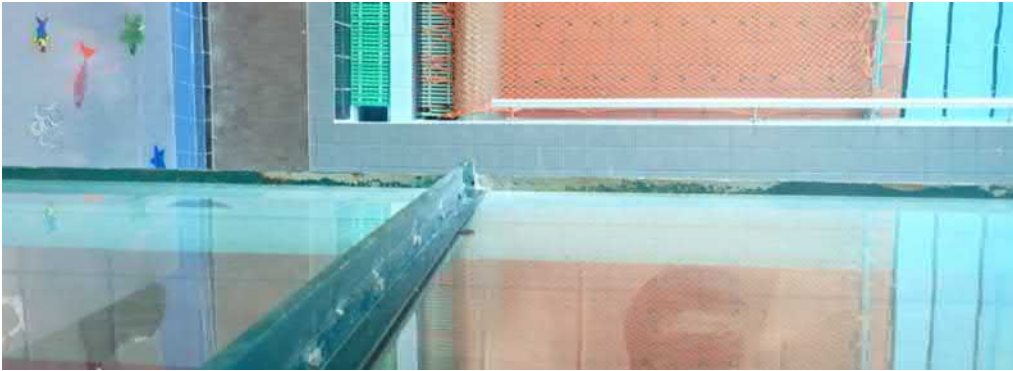
Katsomon kaiteiden alaosissa maalipintojen vaurioita.

Kuva 21. Kaiteiden alaosa

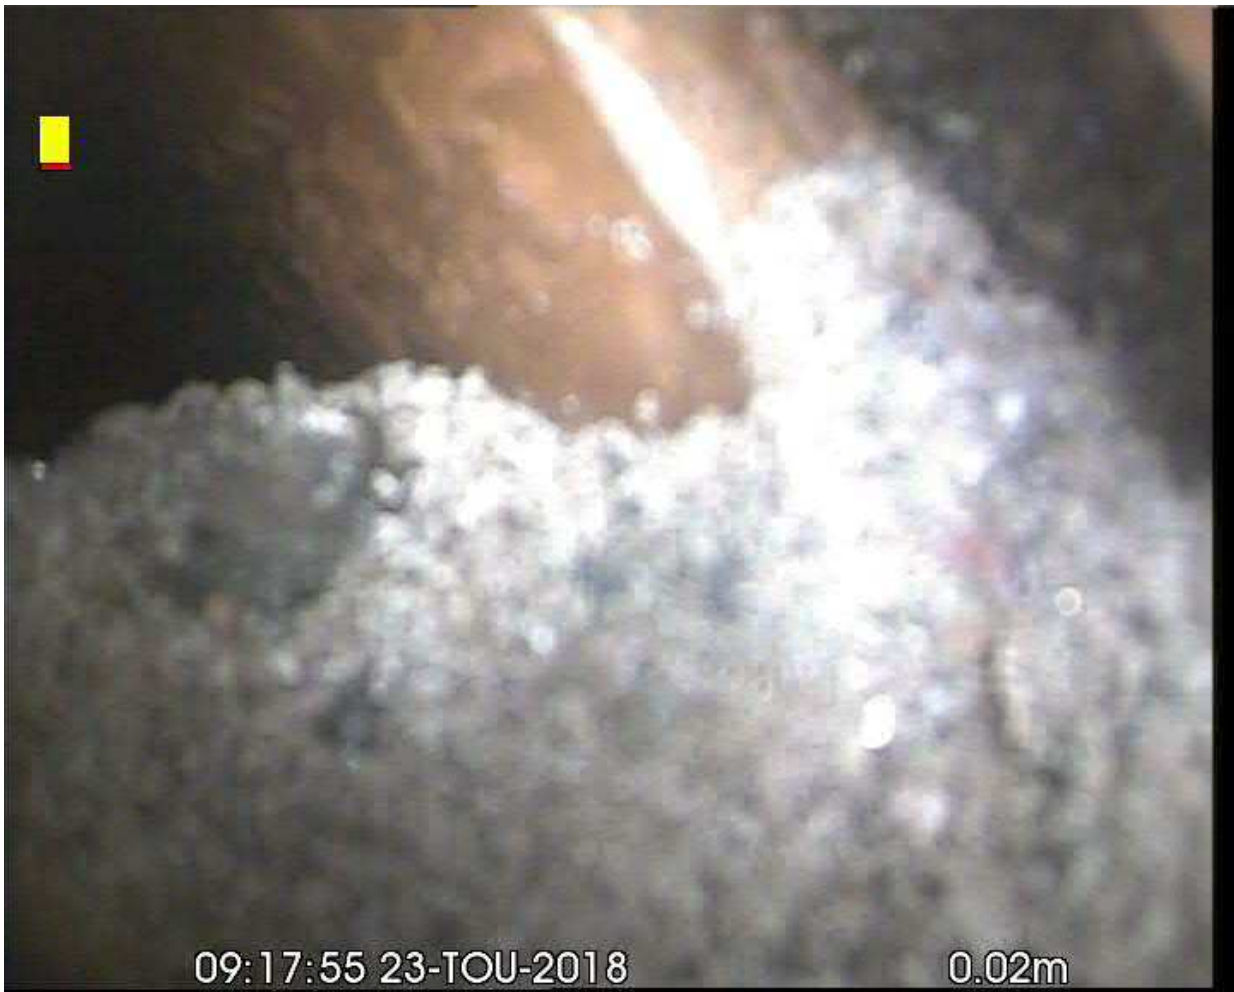
Kuva 4. Linjasiirros ja esimerkki maa-aineksesta linjassa SOTV3

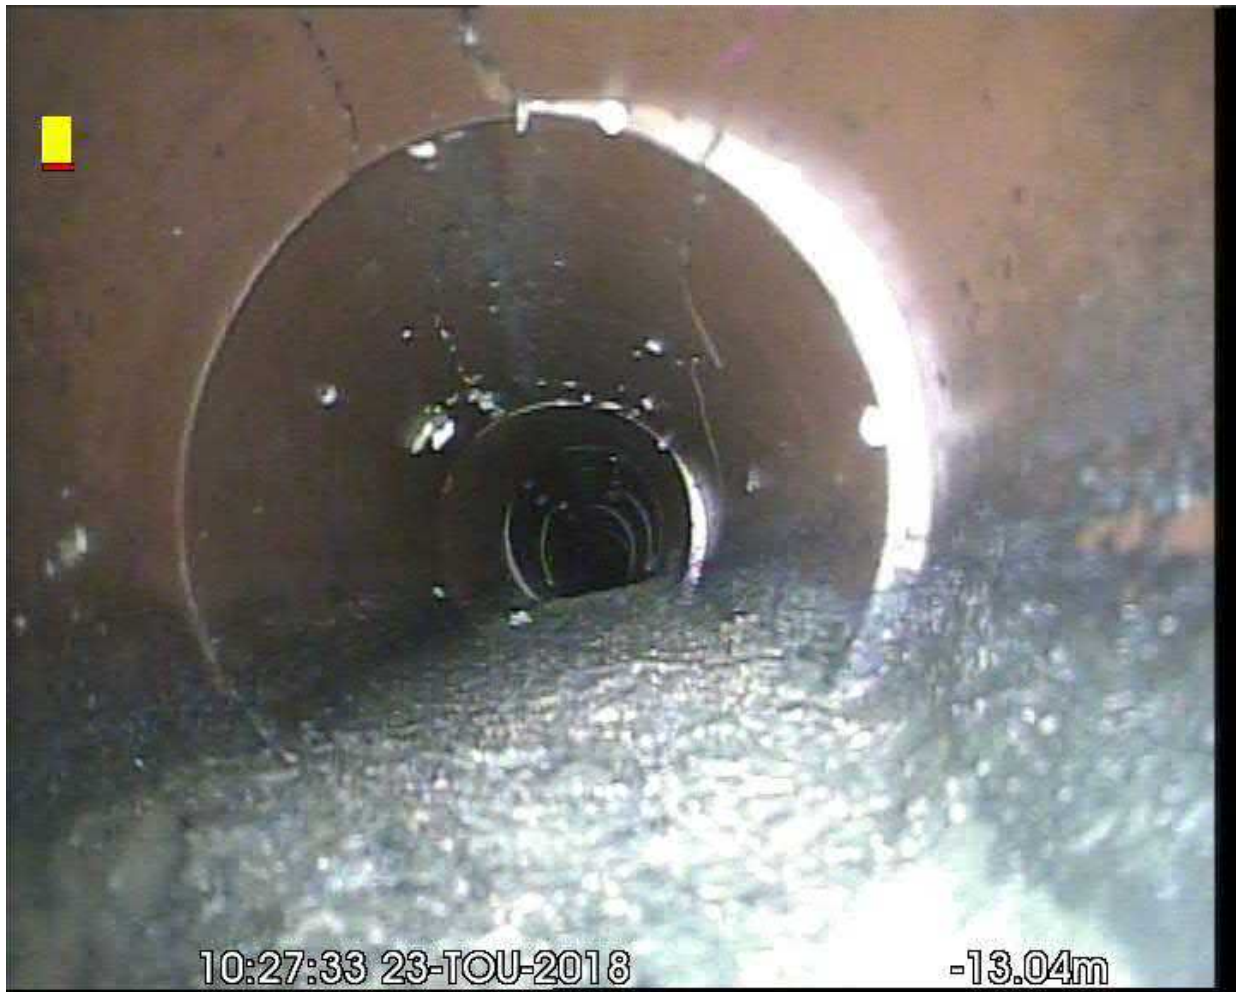
Salaojat ovat tutkituilta osin saviruukkuputkea, kaivot betonikaivoja. Salaojaputket ovat erittäin huonossa kunnossa, eikä salaojajärjestelmä toimi. Salaojaputkissa todettiin yleisesti sortumia, halkeamia, reikiä sekä aukinaisia liitoksia. Perusvesien purkuputkessa todettiin merkittävä painuma pysäköintialueella.

Kuva 6. Halkeamia linjassa SOTV6.

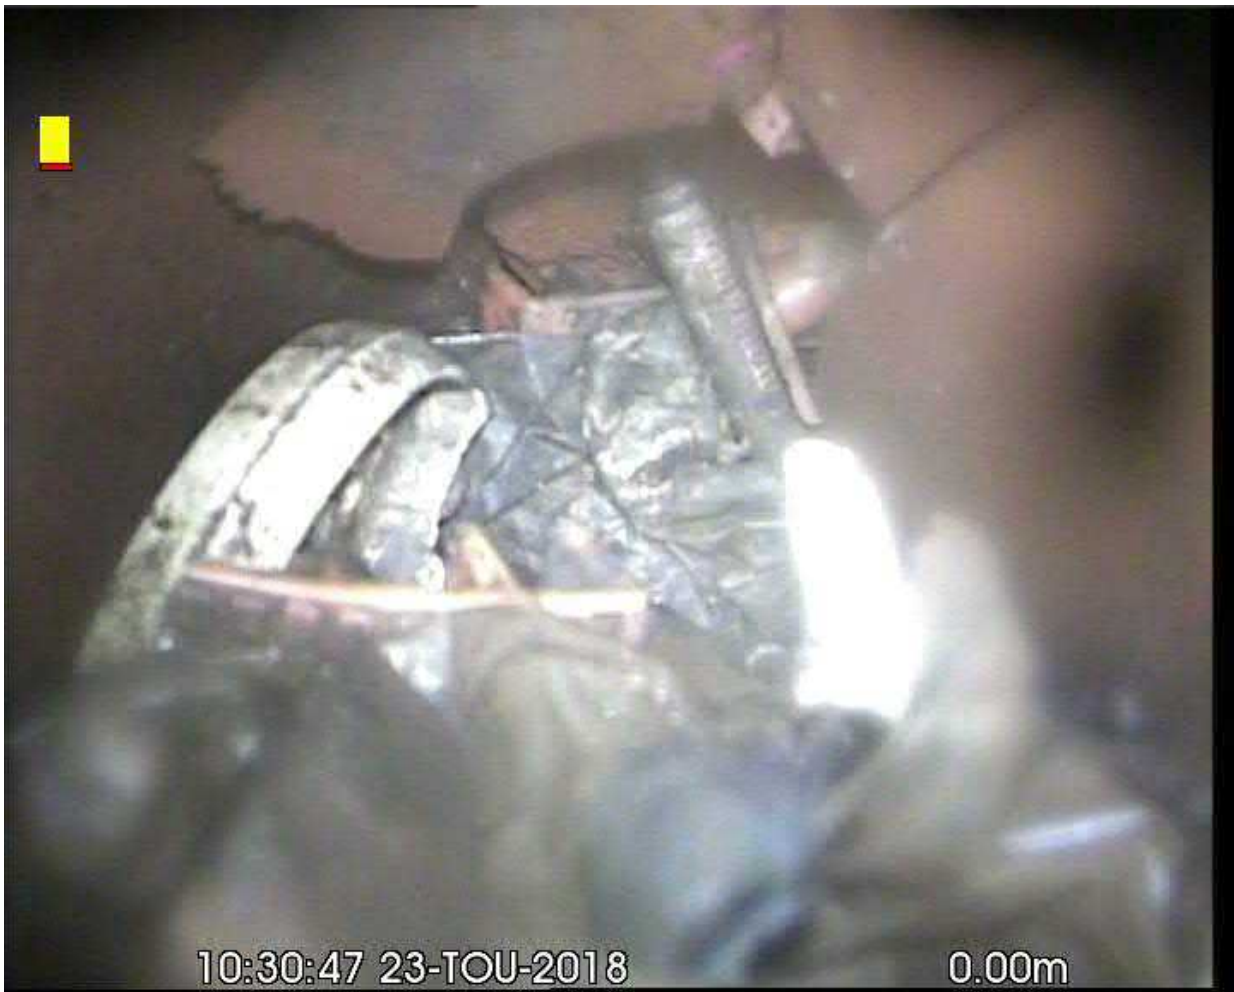
Kuva 7. Sortuma linjassa SOTV6.
