## **Suomalaisissa omakotitaloissa luultua enemmän vaurioita**

## **TYYPILLISIMMÄT HAVAINNOT TARKASTETUISSA KOHTEISSA**

Lähdeaineisto: Raksystems Anticimexin kuntotarkastamat kohteet vuosina 2008 – 2009  
Selvityksen tekijä: Koulutus- ja laatu päällikkö, rakennusinsinööri Matti Kaijomaa

## **Yhteenveto havainnoista esimerkkitapauksineen**

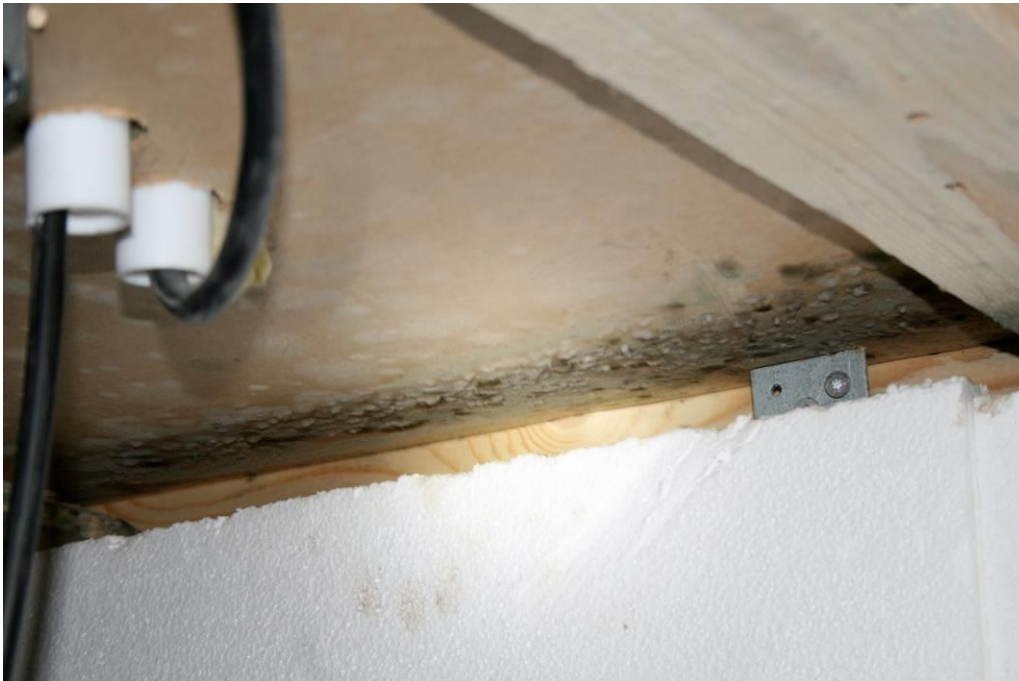
- Alla kuva esimerkkikohteesta, jossa alapohjan kovalevyt olivat vaurioituneet noin 4 kuukauden kuluttua talopakettin toimituksesta. Syynä oli puutteellinen sokkelin ja alapohjan liittosen lämmöneristys, minkä seurauksena maapohjasta nousut kosteus pääsi tiivistymään reuna-alueilla kylmiin pintoihin.
- Talopakettitoimittajan mielestä syy oli maapohjasta kapillaarisesti nousevassa kosteudessa. Maatyöt eivät kuuluneet pakettitoimitukseen, vaan niistä vastasi rakennuttajaperhe.

Kuva ennen korjausta.

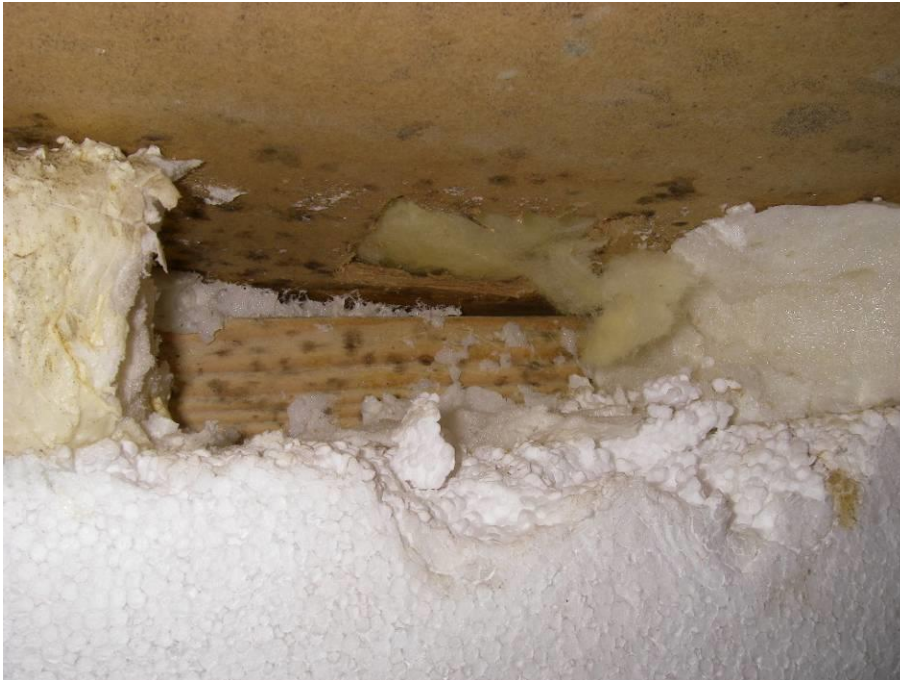
- Osapuolten riidelyä aikansa talotehdas korjasi virheen puhdistamalla kovalevyn pinnasta mikrobikasvuston ja ruiskutti uretaanivaahdon liitokseen.
- Jälkeenpäin kuitenkin selvisi, että puhdistus on tehty puutteellisesti ja kovalevyn pinnalla on edelleen näkyvää mikrobikasvustoa ja laboratorionäytteiden mukaan jopa sädesieniä.

- Riitä talotehtaan kanssa jatkuu edelleen. Talotehtaan mielestä rossipohjassa voi olla mikrobikasvustoa ja homeita, eikä siitä ole mitään haittaa. Itse asiantuntijana olen asiasta kuitenkin eri mieltä. Vuotovirtausta voi päästä sisään seinän ja lattian rajasta. Varsinkin tässä kohteessa, jossa alapohjarakenteessa ei ole minkäänlaista höyryn- tai ilmansulkua, vaan sen sijaan höyryn – ja ilmansulun asiaa ajaa lattian lastulevy. Ongelma liittyy erityisesti lastulevyn ja seinän epätiivaiseen liitokseen, mikä ei pysty estämään vuotovirtausten syntymistä alapohjatilasta sisäilmaan.

Kuva talotehtaan korjauksen jälkeen. Puhdistus tehty puutteellisesti. Mikrobikasvusto on peitetty uretaanilla.

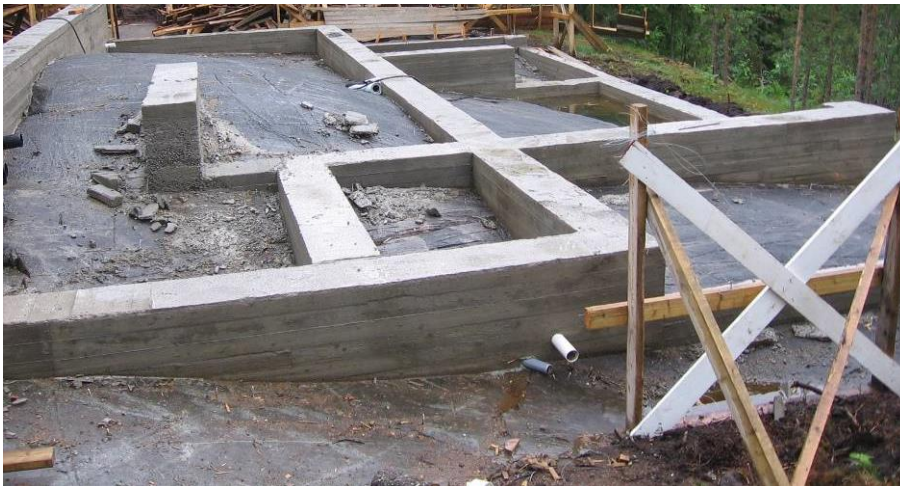
- Alla kuva uudiskohteesta jossa vielä siis vuonna 2009 on käytetty tätä perustamistapaa, eli perustus on valettu suoraan kalliopinnalle ilman louhintaa ja pohjan mursketasausta.
- Ongelmana tällaisessa ratkaisussa on se, että kalliopintaa valuvat vedet ohjautuvat perustusta vasten ja kosteus nousee kapillaarisesti alapohjarakenteisiin. Usein vettä ohjautuu jopa altaiksi asti näihin suljettuihin ”betonipoteroihin” talon alla, niin kuin tässäkin tapauksessa sitten lopulta kävi.
- Urakoitsijan mielestä oli niin helpot perustukset, ettei edes perustussuunnittelu ollut tarvetta tehdä etukäteen. Urakoitsija oli luvannut tehdä kuvat sen jälkeen, kun työ on tehty. Rakennusvalvonta ja vastaava mestari olivat hyväksyneet tämän menettelytavan.
