Mediatiedote 19.3.2024

## Mercedes-Benz läpivalaisee törmäystestin röntgensäteillä

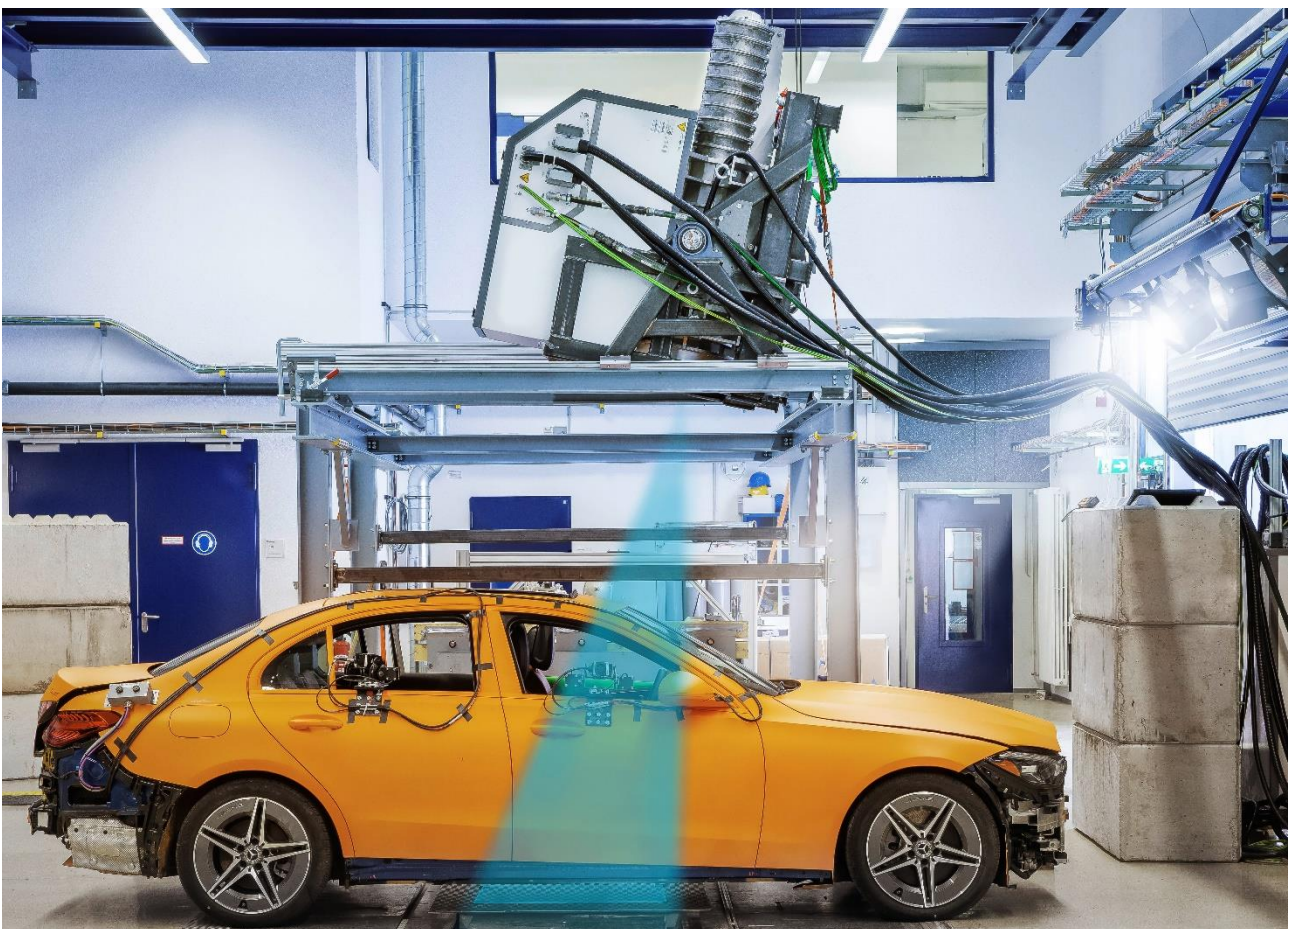
Röntgensädekeilat ”valaisevat” auton korin ja törmäysnuket yläpuolelta testin aikana. Auton alle on sijoitettu litteä kuvavastaanotin. Kun säteily kohtaa vastaanottimen, muodostuu sähköinen signaali. Sen intensiteetti riippuu siitä, kuinka voimakkaasti ajoneuvon tai törmäystestinuken rakenteet ovat absorboineet säteilyä. Prosessi on periaatteessa sama kuin esimerkiksi lentokentän turvatarkastuksessa matkatavaroiden läpivalaisulaitteella.

Tarkalla törmäyshetkellä röntgenkamera ottaa noin sata pysäytyskuvaa. Kun ne yhdistetään videokuvaan, ne tarjoavat kiehtovan näkymän törmäysvoimien vaikutuksesta auton turvarakenteisiin sekä nuken eri

Mercedes-Benzin suorittamissa törmäystesteissä on saavutettu uusi, ennen kokemattoman tarkan kuvantamisen taso. Kun törmäyseste iskeytyy oranssiksi maalatun C-sarjan auton kylkeen 60 km/h nopeudella, hallin kattoon törmäyskohdan yläpuolelle sijoitettu lineaarikiihdytin toimii röntgenkamerana. Se tallentaa millisekunnin tarkkuudella kaikki korimuutosten yksityiskohdat ja SID II -törmäysnuken liikkeitä ja sitä kohtaavat törmäysvoimat. Naismatkustajan ruumiinrakennetta jäljittelevä SID II -nukke on kehitetty erityisesti sivutörmäystestejä varten.

Röntgenkameran käyttöä törmäystesteissä on kehitetty yhteistyössä Mercedes-Benzin, saksalaisen Fraunhofer-instituutin sekä Ernst Mach -instituutin (EMI) kanssa. Läpimurto projektissa tapahtui, kun säteilylähteeksi valittiin 1 kHz:n teknologiaa hyödyntävä LINAC-lineaarikiihdytin. Sen valoteho on jopa yhdeksän megavoltia, jonka ansiosta myös yleensä katveeseen jäävät materiaalit ja yksityiskohdat saadaan näkyviin. Yksittäinen röntgenpulssi kestää vain muutamia mikrosekunteja, mutta lineaarikiihdytin voi lähettää niitä sarjassa. Käytännössä tämä tarkoittaa, että kuvaamisessa päästään jopa tuhannen yksittäisen kuvan nopeuteen sekunnissa. Se on noin tuhat kertaa enemmän kuin perinteisellä röntgentekniikalla.
