UIMAHALLI VESIHIISI

KUNTOARVIOT 2018

PBM Oy

UIMAHALLI VESIHIISI
Rovaniemen Tilaliikelaitos

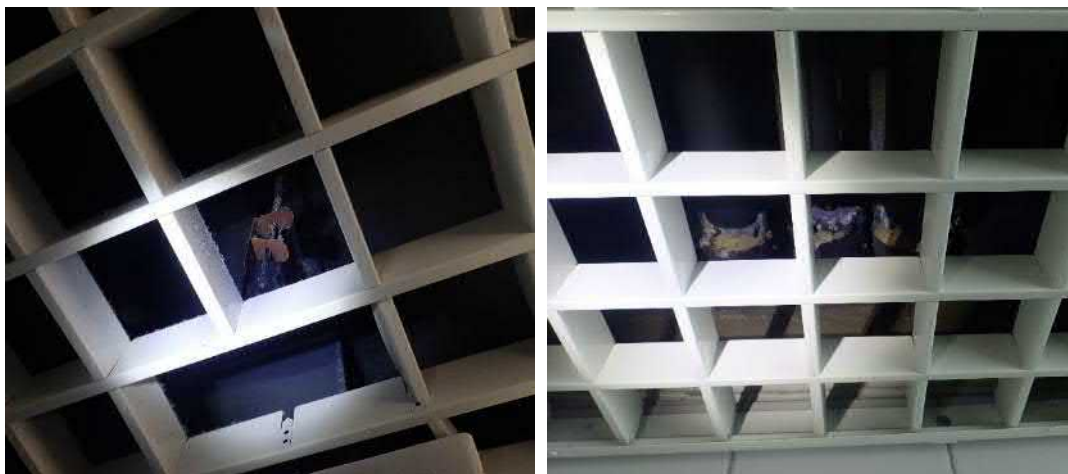
Miesten pesuhuoneen sisäkattona oli pääosin alumiininen ritiläkatto, suihkunurkkauksessa rapattu betonikatto. Ritiläkattojen alaslaskujen kiinnikkeet olivat paikoin ruostuneet (kuva 18), ja ritilät olivat paikoitellen erittäin pölyiset. Sisäkattossa oli havaittavissa suojaamattomia putkieristeiden päitä (kuva 19). Katossa havaittiin myös jälkikäteen porattuja tiivistämättömiä läpivientejä, nähtävillä oli myös ruostuneita betoniteräksiä.

Kuva 18. Ritiläkaton kiinnikkeet ruosteessa Kuva 19. Putkieristeiden eristeiden päät näkyvissä

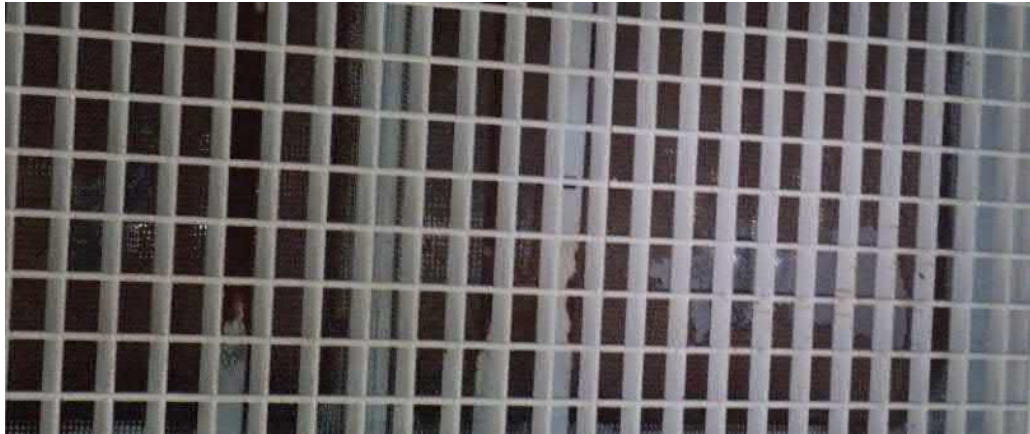
Myös allasosastolla on käytetty ritiläkattolevyjä. Naisten pesutiloista saavuttaessa valkoisten ritiläkattolevyjen takana oli nähtävissä ruostunut verkko, josta oli jo putoillut paloja (kuva 33). Myös muualla allasosaston alueella oli käytetty samaisia ritiläkennoja, mutta näiden takana oli eristelevy. Osa akustolevyistä oli pois paikoiltaan, takana olevat avovillat pääsevät näin altistumaan kosteudelle.

Kuva 33. Allasosaston katto. Ruosteinen verkko valkoisen ritilän takana

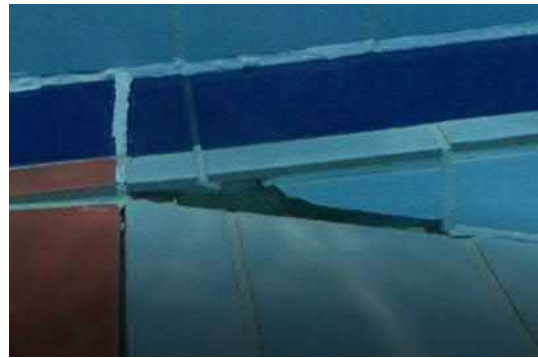
Laatat ja saumat olivat pääsääntöisesti ehjät. Altaan ikkunanpuoleisella sivulla havaittiin kaksi haljennutta laattaa (kuva38), kohdassa jossa allas lähtee syvenemään. Pieniä lohkeamia oli havaittavissa muutaman laatan osalta. Saumat olivat etenkin pohjan osalta likaiset, mutta pääpiirteittäin ehjät.

Kuva 38. Haljenneet laatat altaan sivulla

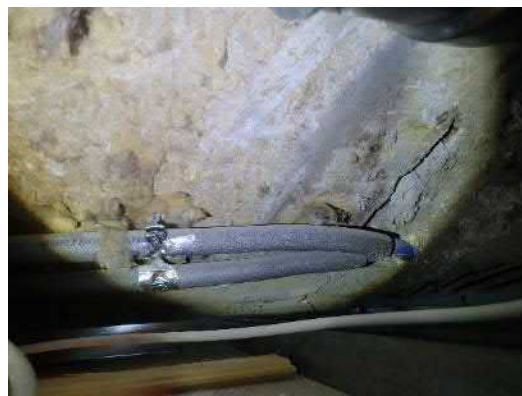
Allasosaston yleisö WC/lastenhoitotilassa havaittiin ruostetta IV-kanavien läpivienneissä sekä wc-kopin oven saranoissa ja heloissa (kuva 42). Tilassa olevasta IV-kanaviston alakaton tarkastusluukusta oli nähtävillä suojaamattomat avovillat (kuva 43). Alakattoa ei ole osastoitu tilakohtaisesti, vaan ilma kiertää hallitsemattomasti. Vesikalusteet olivat suhteellisen hyväkuntoisia, wc-istuimen yläsäiliö oli irti.

Kuva 43. Suojaamattomia villoja IV-kanavistossa

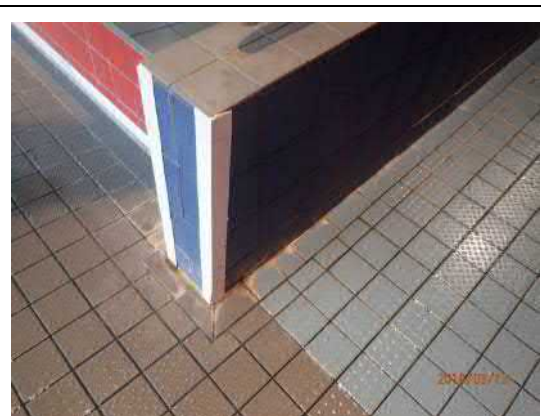
Kuva 60. Seinän ja lattian liitoksessa teräkset ovat ruostuneet.

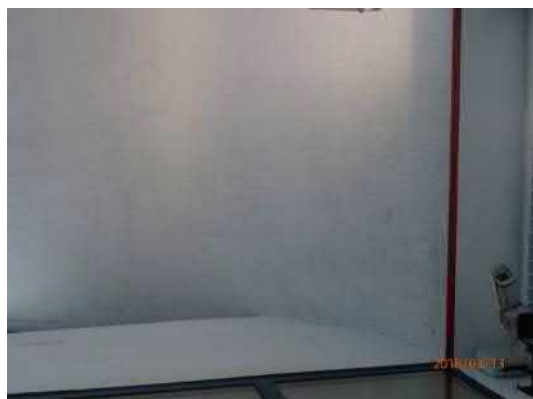
Katon holvirakenteessa havaittiin kosteuslaikkuja (kuva 66). Kattoholvi on lämpökuvattu. Tarkemmissa tutkimuksissa selvisi, että betoniin on ruiskutettu 20 mm kerros asbestia. Pohjalla on noin 15 mm krokidoliitti- ja pinnassa noin 5 mm krysotiiliasbestia. Kattoa on paikattu ajan saatossa. Asbestin johdosta kattoa ei voitu tutkia halutussa laajuudessa

Kuva 68. Katon kaariosalla merkkejä kosteudesta.

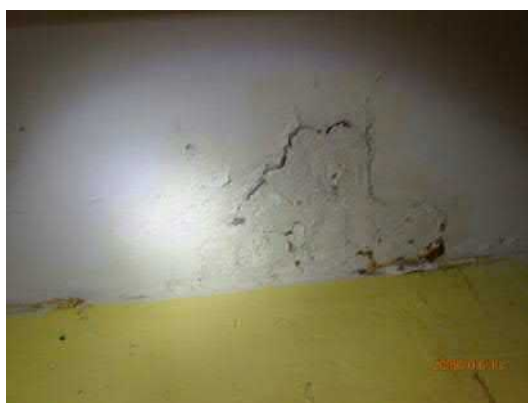
Kuva 75. Hyppytornin kohdalta pala lohkeamassa holvista.

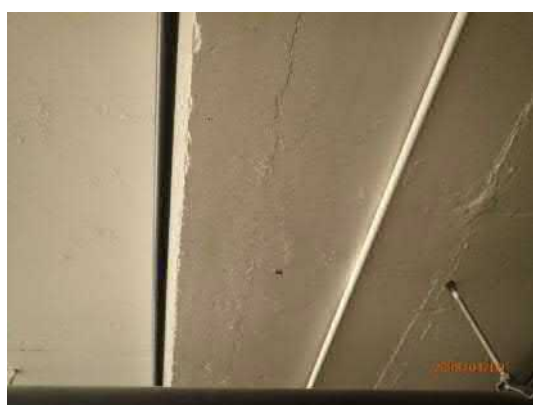
Kuva 76. Hyppytornin päädyn vahvistettu laatta.

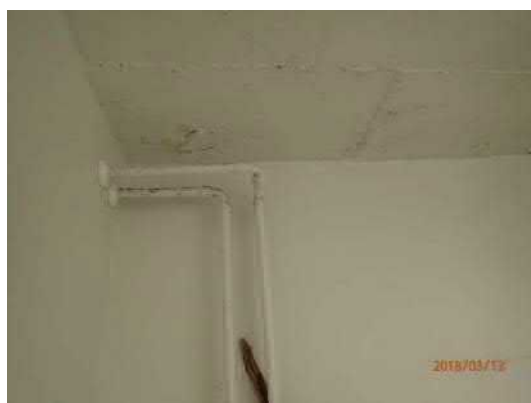
Kuva 80. Suolahappuhuoneen ylänurkassa on viitteitä teräskorroosiosta.

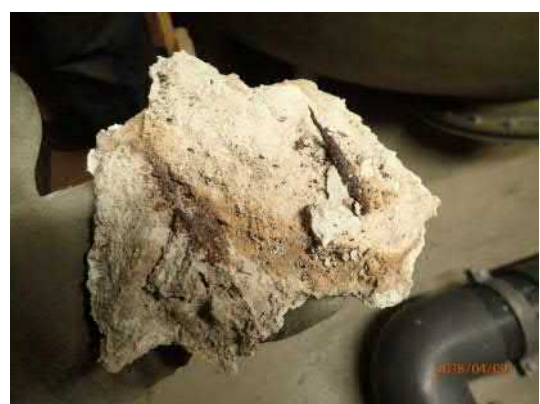
Välipohjan alapinnasta oli lohkeamassa paloja, jotka irrotettiin ja tutkittiin. Tutkituissa kappaleissa teräkset oli menetetty täysin korroosion vaikutuksesta (kuvat 82-85). Betoni todettiin näissä pisteissä läpi karbonatisoituneeksi (kuva 86).

Kuva 83. Pala irrotettu, teräkset menetetty täysin.

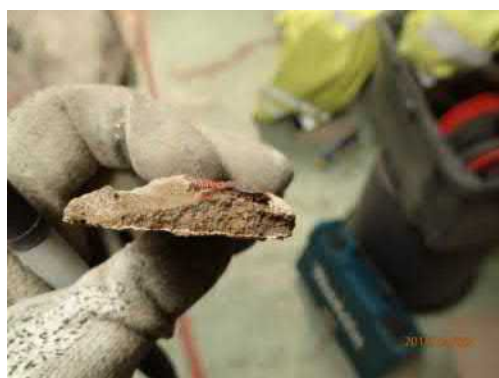
Kuva 86. Betoni on läpi karbonatisoitunutta.

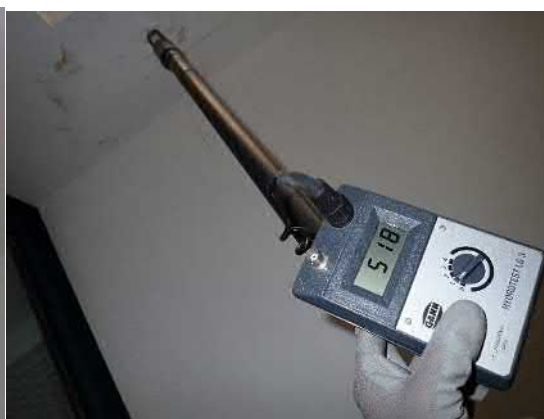
Kuva 5. Ei merkkejä kohonneesta kosteudesta

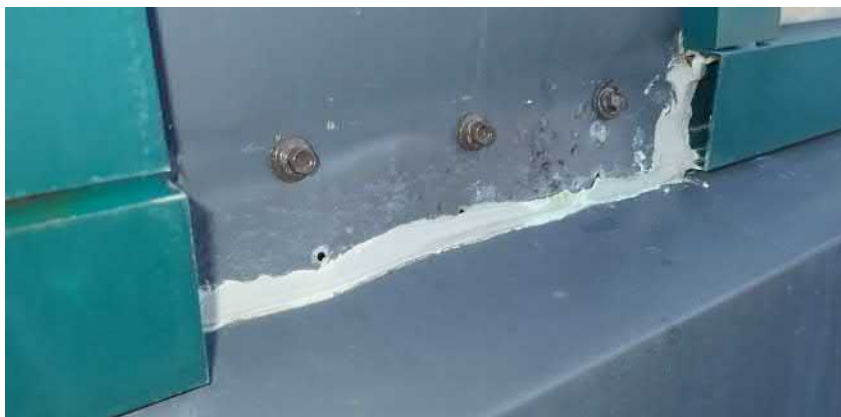
Kuva 14. Vanhoja ruuvien paikkoja tiivistämättä

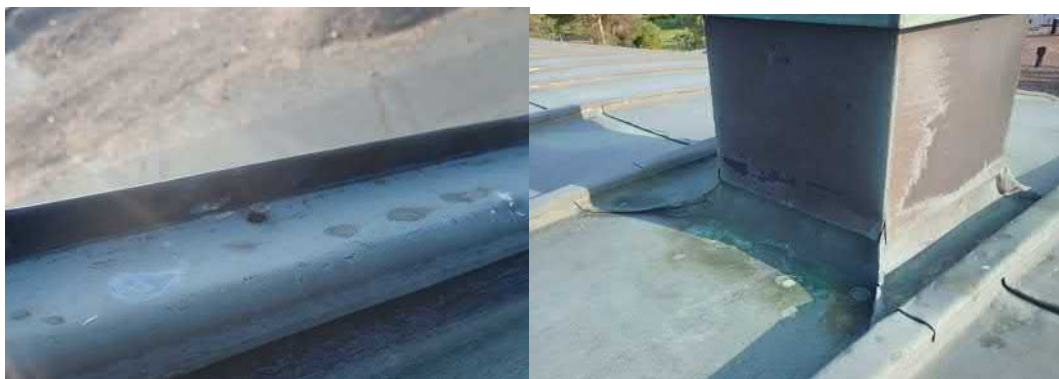
Kaariosan vesikatteenä toimiva kuparipelti vaikutti aistinvaraisesti tarkasteltuna ehjältä. Molemmissa päädyissä havaittiin vanhojen, tiivistämättömien naulauksien ylösnousua. Muilla alueilla pellityksien saumat vaikuttivat tiiviiltä. Tuuletushattujen läpivienneissä ei havaittu selkeitä epätiiveyksiä, vaikkakin liitoksia on toteutettu eri tyyliellä.

Kuva 15. Kaariosalla kohonneita nauloja

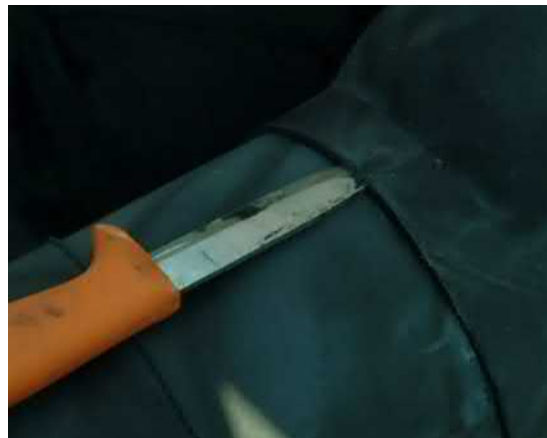
Kuva 19. kaulus irti jalustasta, rikottu asentaessa?

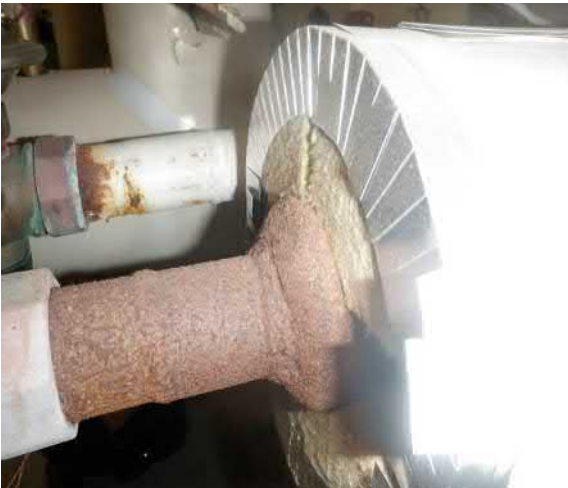
(kuva 3. ruostekorroosiota KL-johdoissa)

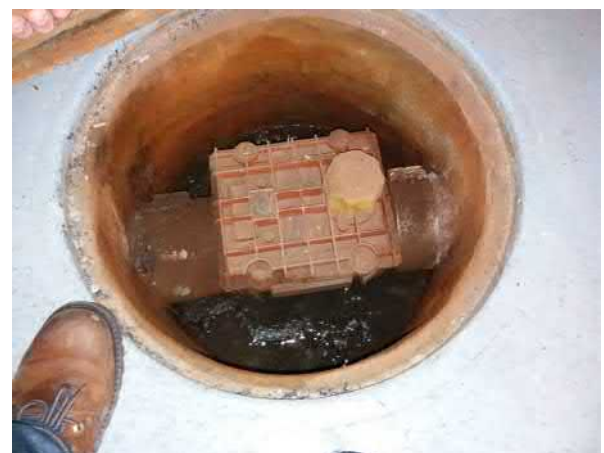
(kuva 6. sadevesiviemärin padotusventtiili)

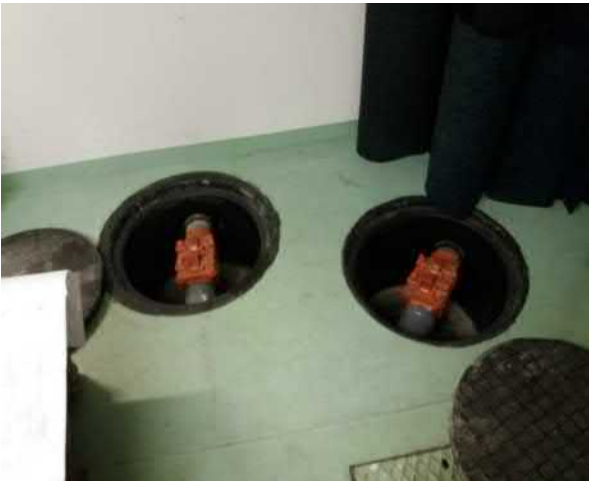
(kuva 7. jätevesiviemärin padotusventtiilit)

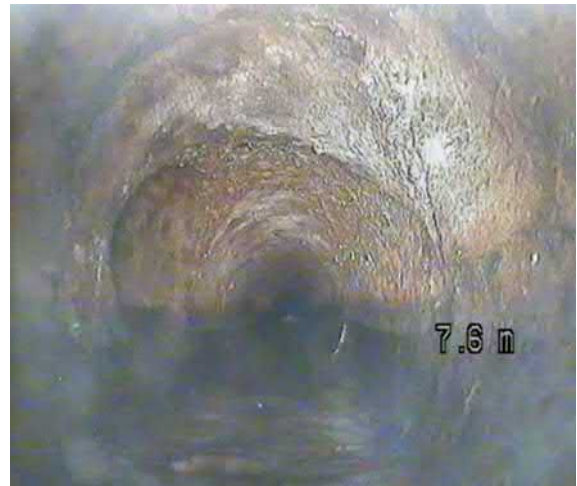
(kuva 8. kellarin huoltokäytävällä valurautainen runkoviemäri sisäpuolelta kuvattuna)

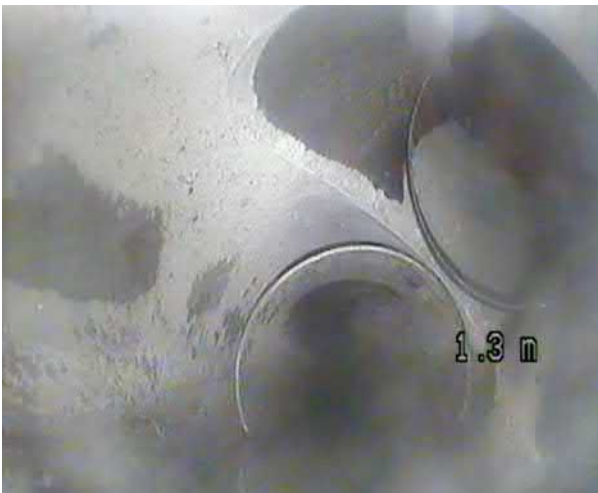
(kuva 9. kellarin huoltokäytävällä muovinen runkosadevesiviemäri sisäpuolelta kuvattuna)

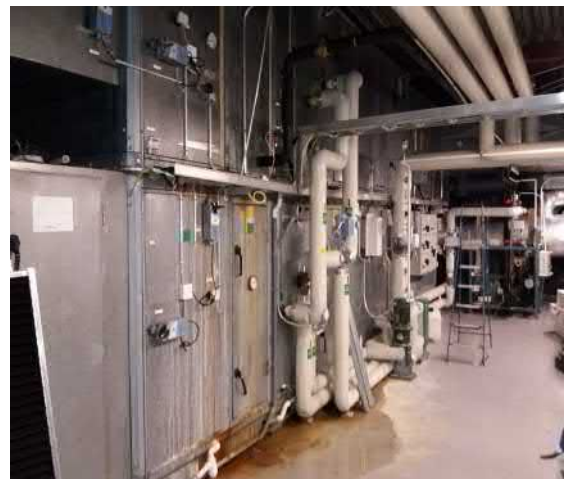
(kuva 10. iv-kone TK01 iv-konehuoneessa)

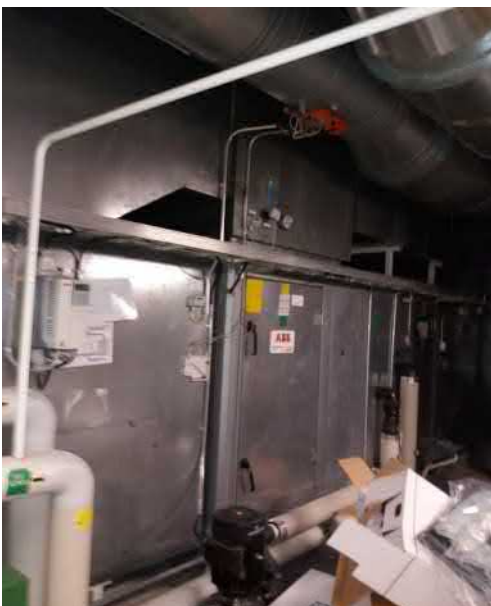
(kuva 11. iv-kone TK02 iv-konehuoneessa)

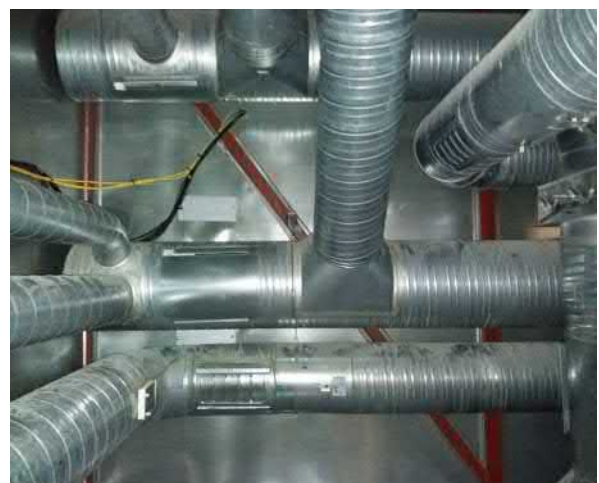
(kuva 12. iv-kanavointeja konehuoneessa)

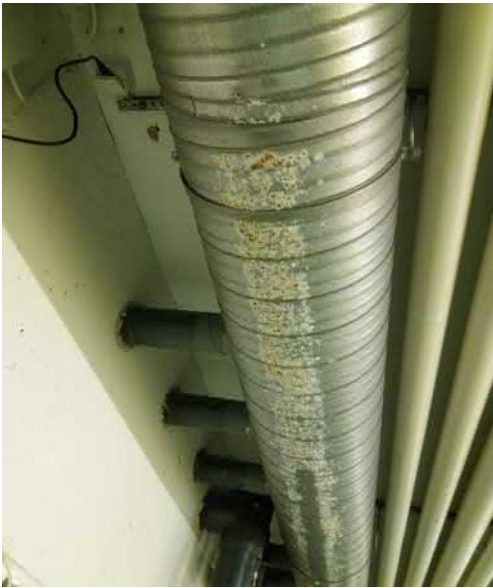
(kuva 13. kellarin huoltokäytävällä allasosaston poistokanava ulkopuolelta kuvattuna)

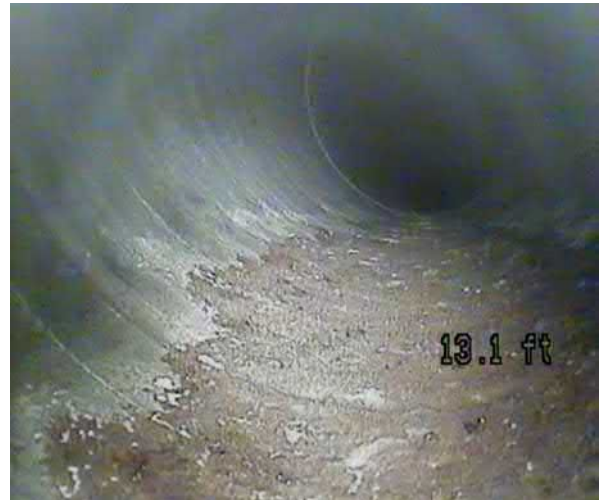
(kuva 14. kellarin huoltokäytävällä allasosaston poistokanava sisäpuolelta kuvattuna)

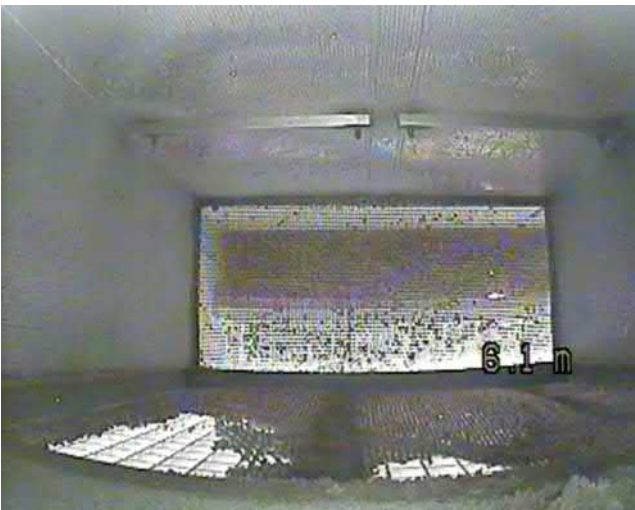
(kuva 15. allas osaston poistoilmakanava katossa sisäpuolelta kuvattuna)

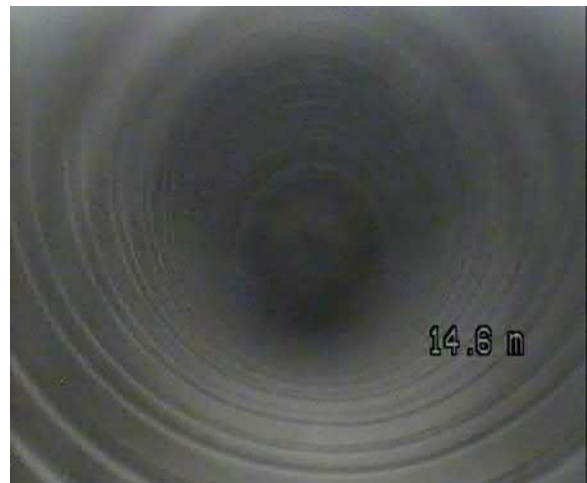
(kuva 16. allas osaston tuloilmakanava piennopeuslaitteelle sisäpuolelta kuvattuna)

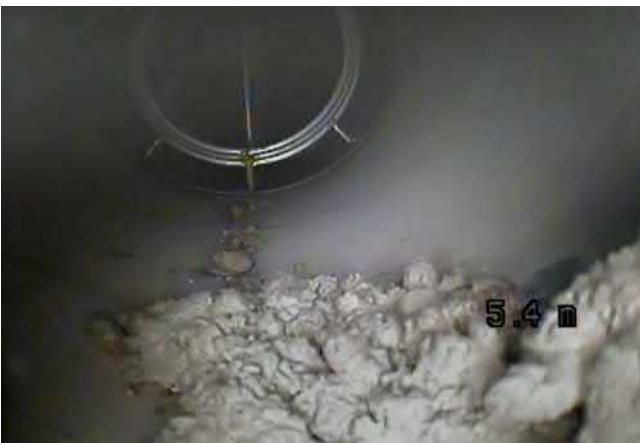
(kuva 17. ryhmäliikuntatilan tuloilmakanava)

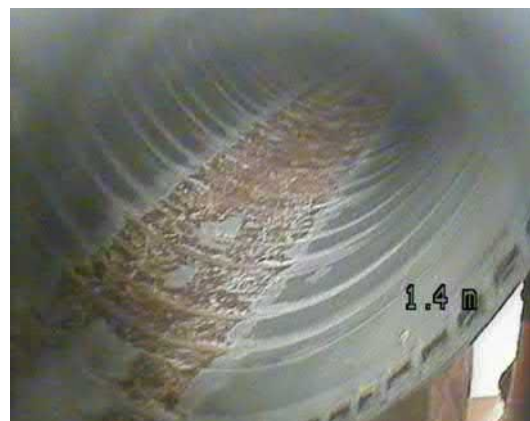
(kuva 18. allasosaston tuloilmakanava ikkunapuhallukselle kellarin huoltokäytävällä)

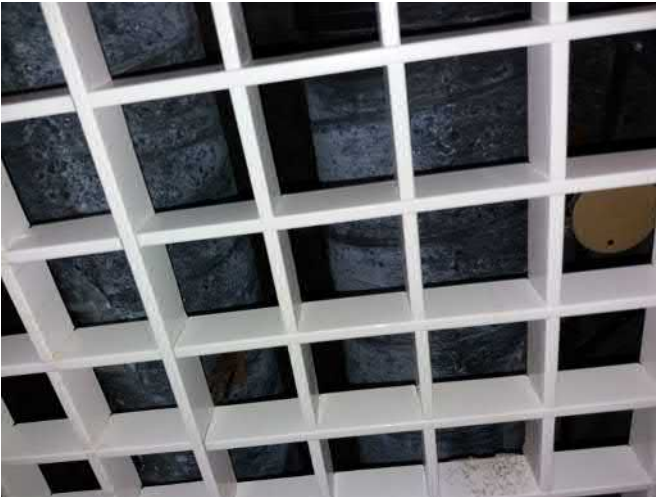
(kuva 19. miesten pesuhuoneiden iv-kanavat ulkopuolelta kuvattuna ritiläkaton sisällä)

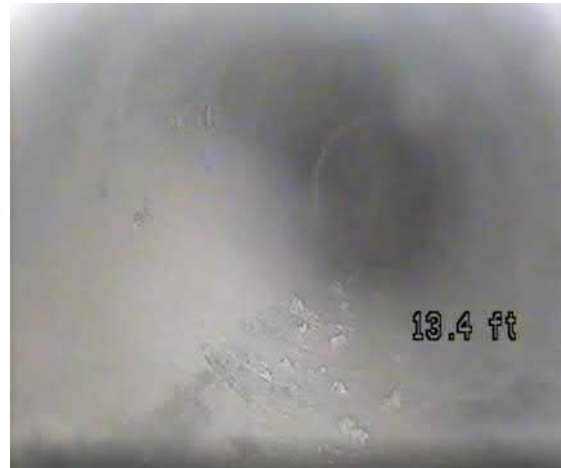
(kuva 20. miesten pesuhuoneen poistoilmakanavat sisäpuolelta kuvattuna)

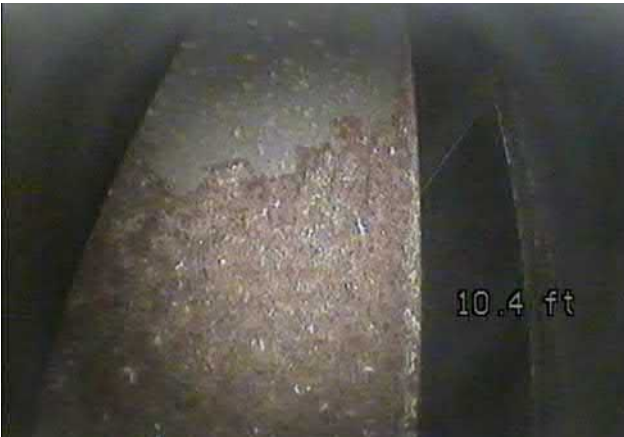
(kuva 21. iv-koneen TK01 sisällä lamelliäänenvaimentimissa ruostetta)

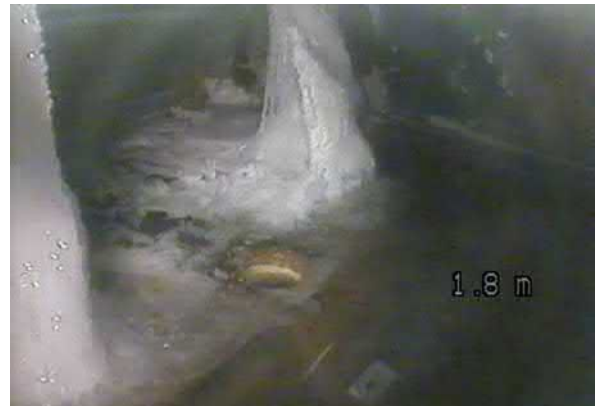
(kuva 22. TK01 koneen sisällä jäätä)

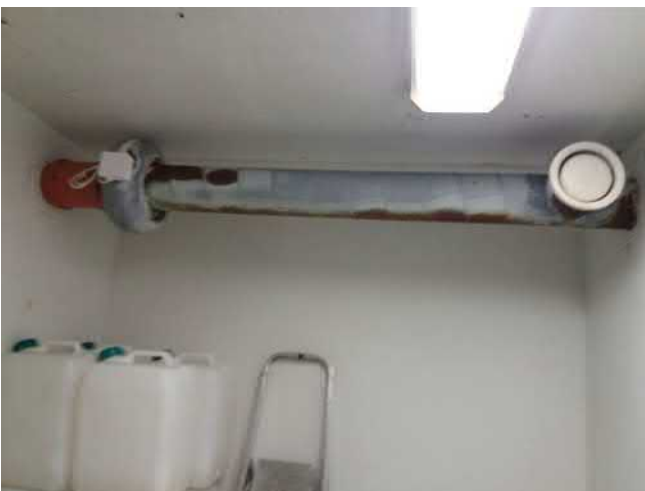
(kuva 23. kellarin kemikaalivarastotilan poisto-) puhallin ja kanavisto)

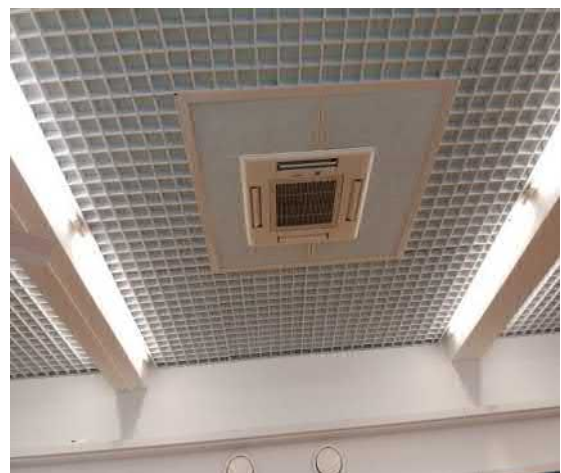
(kuva 24. jäähdytyksen puhallinkonvektori kuntosalin tiloissa)

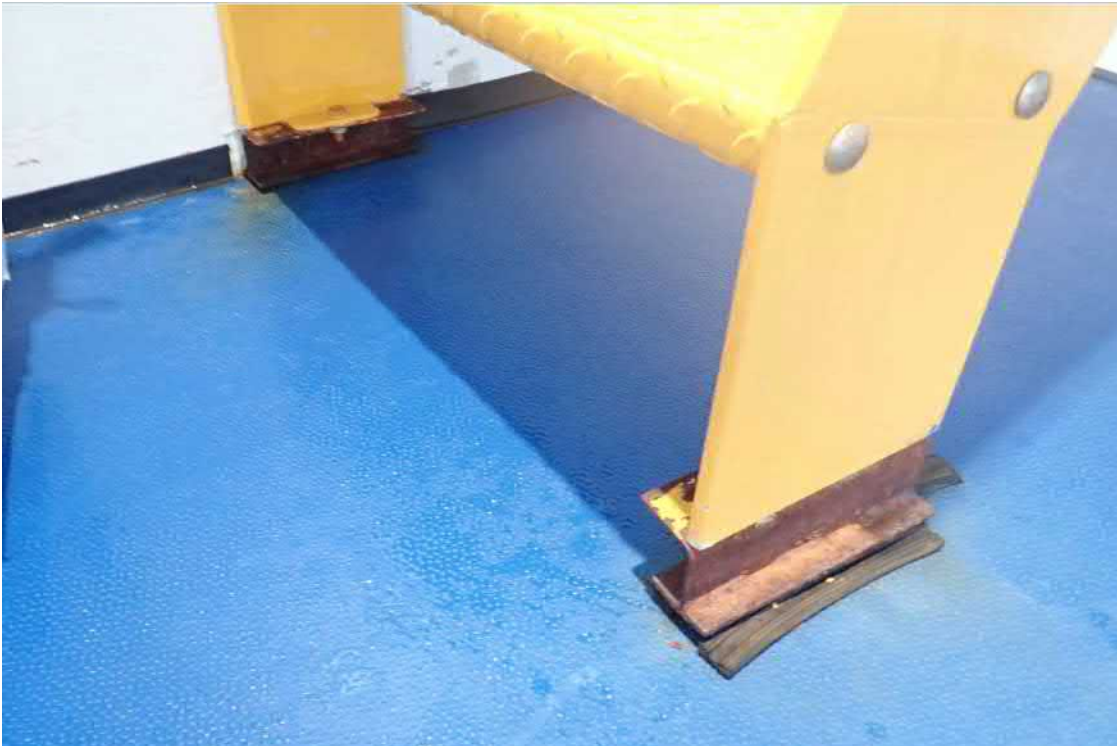
Hypptyorniin menevien porrastikkaiden kiinnitykset suunnitellaan uudelleen, nykyinen kiinnitystapa ei vaikuta asialliselta. Portaiden yläosassa olevat kiinnityslevyt tulevat muotoilla niin ettei käyttäjille aiheudu vaaratilanteita (nykyiset levyt tulevat tasolla yli joista voi aiheutua kaatumisvaara) Porraskäskelmässä ja alosan kiinnityslevyissä korroosiovaurioita.

Kuva 10. Portaikon alapään kiinnitys hyppytornin tasolta toiselle.

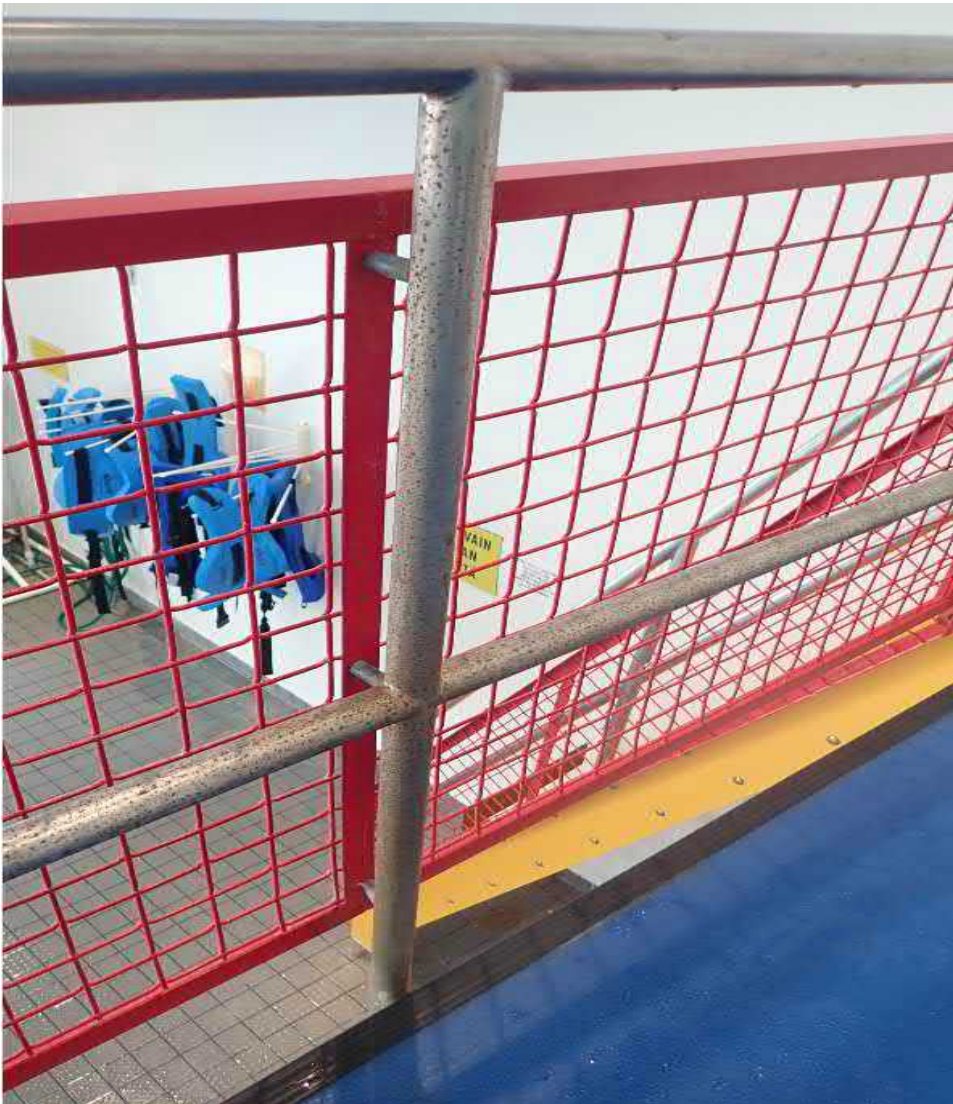
Häpytornin tasojen kaiteissa pinnalla runsaasti pistemäistä korroosiota. Maalatut verkot kaiteissa ovat osittain irti ja kiinnitystapa vaihtelee erilaatuisten kiinnikkeiden vuoksi.

Kuva 12. Kaiteiden pinnassa runsaasti korroosiota

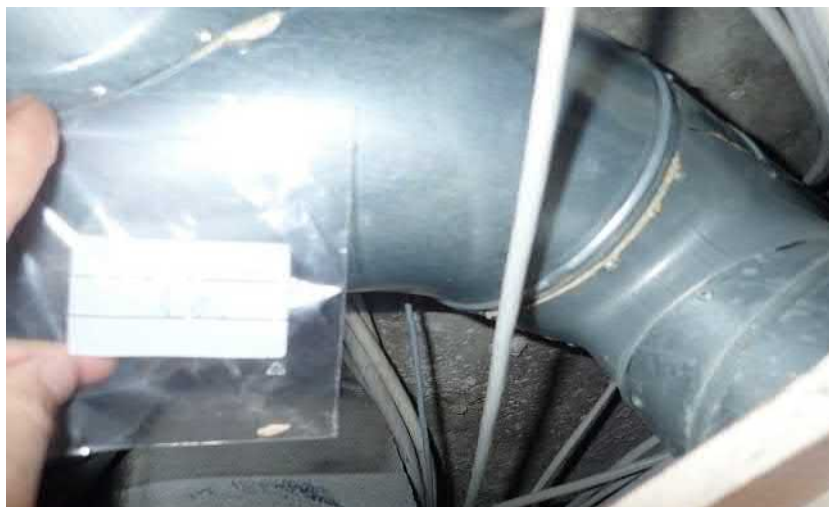
Näyte 6. IV-kitti.
Ei sisällä asbestia.
