UIMAHALLI VESIHIISI

KUNTOARVIOT 2018

PBM Oy

UIMAHALLI VESIHIISI
Rovaniemen Tilaliikelaitos

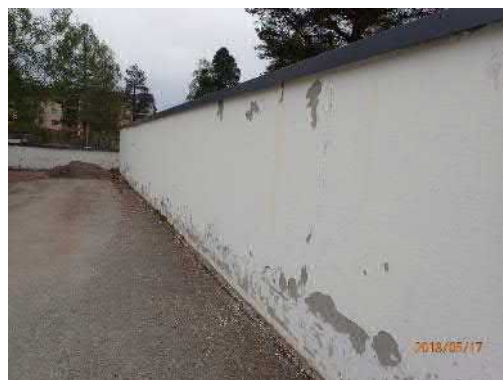
Kuva 3. Betonimuri

Piha-alueella sijaitsee maalattuja betonimuureja. Muureissa oli yleisesti havaittavissa vaurioita sekä maali- että betonipinnoissa (kuva 2 ja 3).

Betonimuurien ja portaiden vauriot esitetään paikattavaksi ja huoltomaalattavaksi. Korjaustöillä saataisiin parannettua julkisivun yleisilmettä. Portaiden osalta kyse on myös käyttöturvallisuudesta. Vauriot ovat vielä tässä vaiheessa suhteellisen helposti ja kustannustehokkaasti paikattavissa.

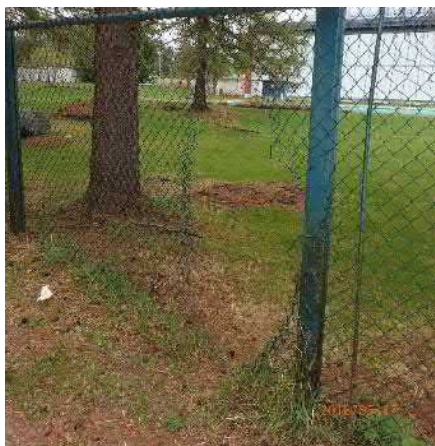
Takapihaa reunustaa metalliverkkoaita, jossa on muutamia suuria reikiä (kuva 4). Rakennuksen länsipuolella takapihalta parkkipaikalle johtava portti on rikki (kuva 5). Alueen lounaisreunalla sijaitsee huoltoportti, jonka metalliverkko on irti.

Kuva 4. Reikä aidassa

Aidoissa ja porteissa havaittiin useita vauriokohtia, jotka esitetään korjattavaksi. Verkkoaitaelementit paikataan mahdollisuuksien mukaan. Elementit, joita ei voi paikata,

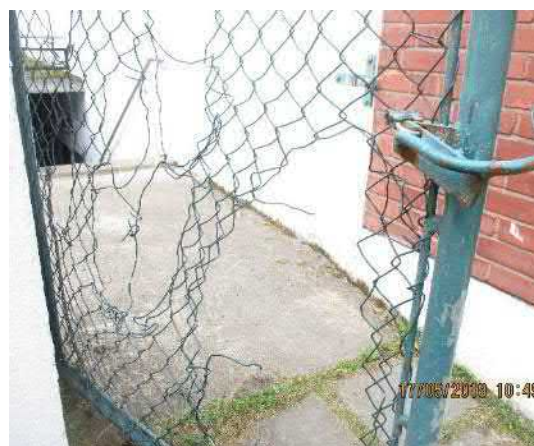
Kuva 5. Länsipään portti

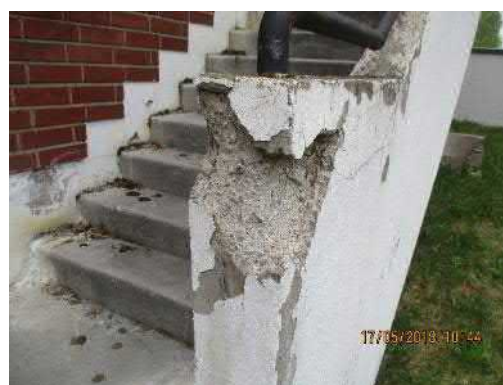
Ulkoportaissa havaittiin vaurioita niin betonipinnoissa kuin kaiteissakin. Etupihan 2-kerrokseen johtavissa portaissa esiintyy betonin halkeilua sekä ruosteisia betoniteräksiä, myös kaiteissa on ruostevaurioita (kuva 6). Itäpäädyssä sijaitsevat betoniportaat ovat selkeästi vaurioituneet, betoni on selkeästi lohkeillut ja kaiteissa on ruostetta sekä kulumia (kuva 7).

Kuva 7. Itäpään portaitko

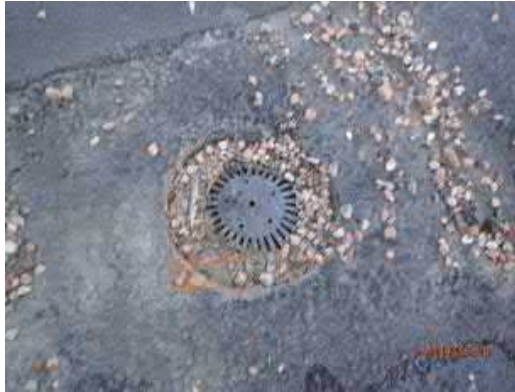
Sadevesikaivot ovat roskaisia (kuva 12). Tämä voi aiheuttaa sade-/sulamisvesien lammikoitumista.

Kuva 12. Sadevesikaivo

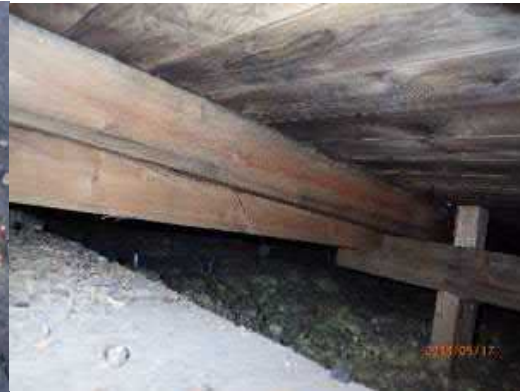
Yläpohjan rakenteissa havaittiin mustuneita puurakenteita (kuva 13). Tämä voi viitata huonoon tuulettavuuteen. Uusi kattorakenne on toteutettu matalana vanhan päälle, jolloin sen tehokas tuulettuminen ei ole toteutettavissa luotettavasti.

Kuva 13. Mustuneita rakenteita

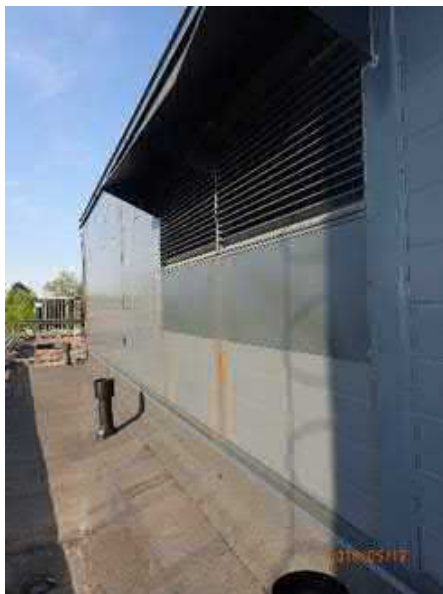
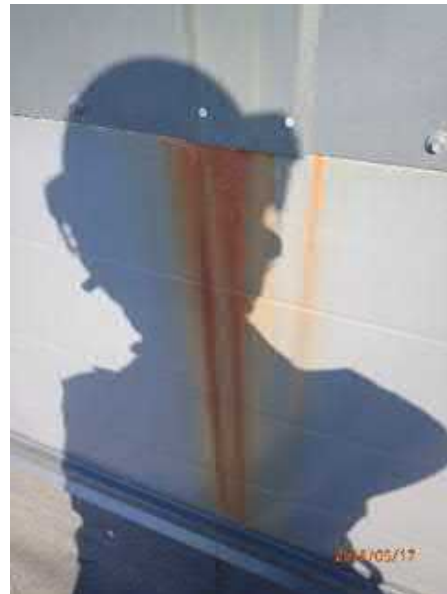
IV- järjestelmän poistokanavien kohdalla peltiprofiilissa näkyy valumajälkiä (kuva 14 ja 15). Vesikatteessa ei tällä kohdalla havaittu vuotokohtia alempiin rakenteisiin. Kosteus voi

mahdollisesti tiivistystä jo ilman tuloaukolla, jolloin vesi pääsee valumaan profiilipellin takaa alempiin rakenteisiin

Kuva 14. Valumajälkiä

Kuva 15. Valumajälkiä

Vesikaton toimenpiteiksi esitetään välikaton ilmanvaihdon tehostamista ja sisäpuolen rakennusvaipan epätiivien läpivientien tiivistystä kevyin ruiskumassoin. Edellä mainituilla toimenpiteillä estetään kosteuden tiivistymistä välikattorakenteisiin. Tiivistynyt kosteus voi alaspäin valuessaan aiheuttaa paikallisesti pitkälle edenneitä mikrobi- ja lahovaurioita. Katon primääripalkit ovat valumasuunnassa alimpana.

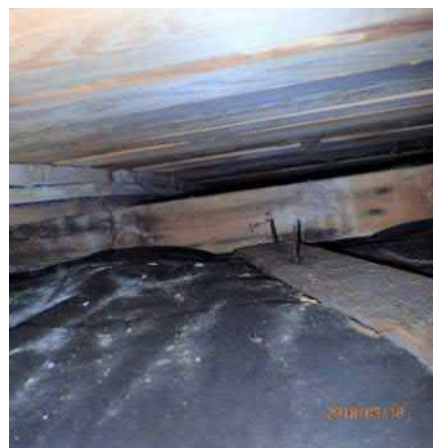
Puuosissa havaittiin tummentumia (kuva 17), jotka vaikuttavat voimistuvan harjalta alaspäin mentäessä. Tuulettuminen on todennäköisesti vähäistä, etenkin aurinkokeräinten puolella.

Kuva 17. Kaarikatto, rakenteita

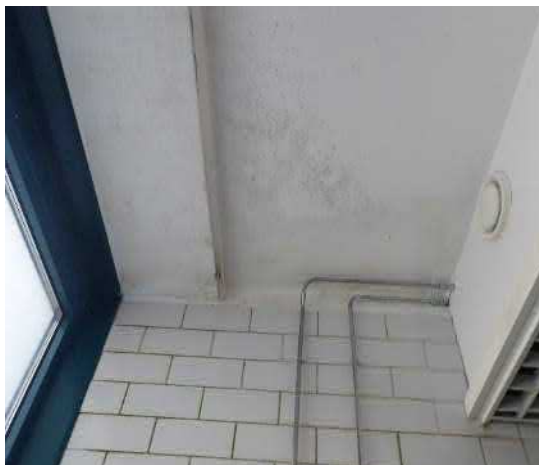
joitain vanhoja läpivientejä, joita oli paikattu silikonilla. Suihkunurkkauksessa havaittiin saumauksissa ja laatoituksessa mikrobikasvustoa (kuva 20).

Suihkunurkkauksen kattopinnoissa oli havaittavissa mikrobivaurioita. erityisesti nurkkauksen takaosissa (kuva 20). Ikkunanpielien silikonit olivat paikoin puutteelliset ja niissä oli havaittavissa jälkiä mikrobivaurioista. Yksi ikkunoista oli haljennut.

Kuva 20. Suihkunurkkaus mikrobikasvustoa Kuva 21. Ruostevaurioita kaiteiden kiinnikkeissä.

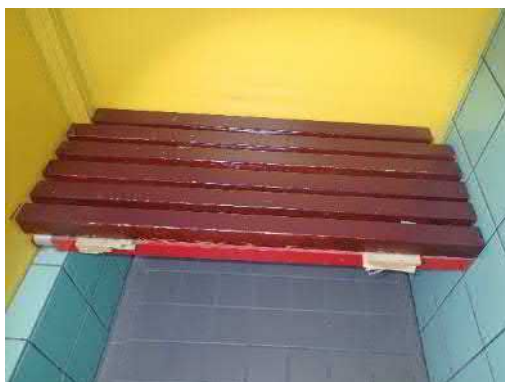
Kalusteita ei toimivuustestattu, pukukaapit vaikuttivat hyväkuntoisilta. Pukukaappien taakse pääsee kertymään epäpuhtauksia, sillä kaapit on sijoitettu ulkoseinällä niin, ettei kaappien takaa pääse siivoamaan. Pukukopissa MI10 penkistä puuttui otsalauta (kuva 24). Pukuhuoneen tiloissa oli tutkimushetkellä paikoin epäsiistiä.

Kuva 24. Pukukopin penkki

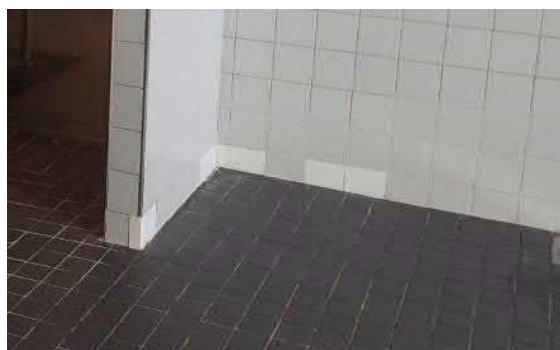
Pesuhuoneen laattapinnat olivat käyttökuntoisia, joitain laattoja oli uusittu (kuva 28). Lattia- sekä seinälaattojen saumaukset olivat paikoitellen kuluneet, erityisesti suihkujen alueelta. Myös saumauksia oli paikattu, latioissa oli havaittavissa sekä vaaleaa että tummaa saumainetta.

Kuva 28. Uusittuja laattoja

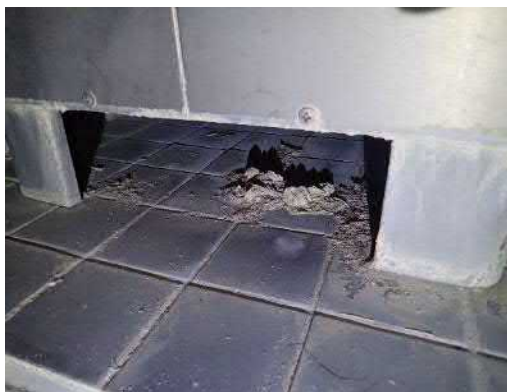
Saunan 4 laatoitukset ja silikonit olivat käyttökuntoisia. Saunan ikkunan nurkassa havaittiin epätiiveyttä. Kiukaan ympäristössä havaittiin epäpuhtauksia ja kalkkeutumia (kuvat 29 ja 30).

Kuva 29. Kiukaan alunen

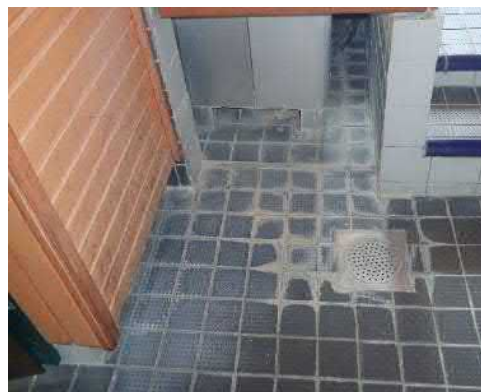
Kuva 30. Naisten sauna

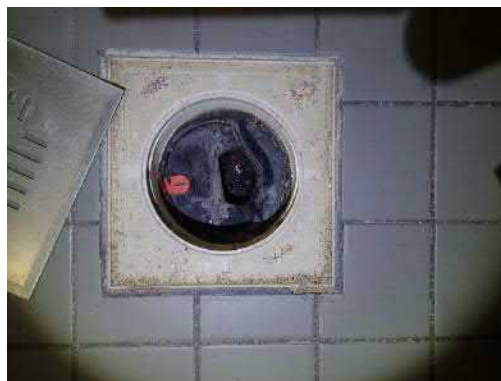
Kalusteita ei toimivuustestattu, pukukaapit vaikuttavat hyväkuntoisilta. Pukukopissa NA1 istuimet olivat kuluneet. Lattiakaivot olivat kuivahkot ja epäsiistit (kuva 32). Pukukaapit on

Kuva 32. Kuiva lattiakaivo

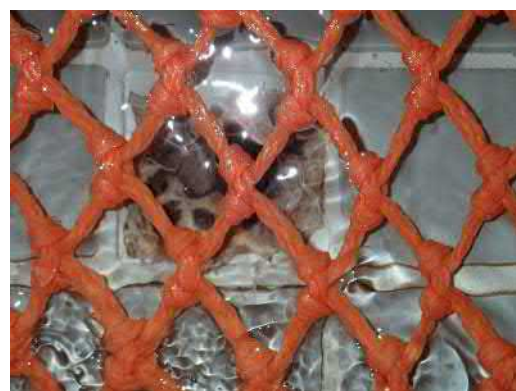
Laatat olivat pääsääntöisesti ehjiä, laguunialtaassa ja sen ympäristössä havaittiin muutamia irtonaisia laattoja (kuva 35). Laattojen saumojen halkeilua havaittiin lähinnä ison altaan ympäristössä. Havaittujen halkeamien viitteelliset sijainnit on kartoitettu liitteenä 1 olevaan pohjakuvaan.

Kuva 35. Irronnut laatta laguunialtaassa

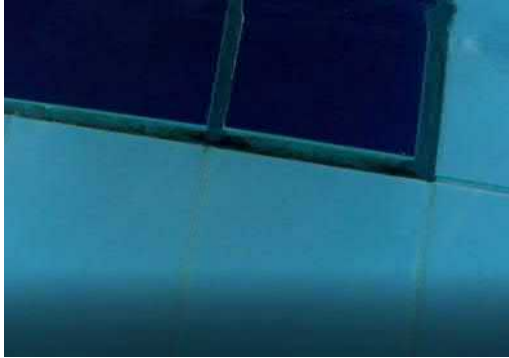
Suurimmat puutteet havaittiin elastisten tiivisteiden osalta. Etenkin liikuntasaumojen tiivisteet olivat monin paikoin täysin irronneet, erityisesti altaan syvästä päästä. Puuttuvia tiivisteitä havaittiin yleisesti myös muun muassa loiskekourujen alapinnassa (kuva 37). Puutteita havaittiin myös allasikkunoiden pielissä, allasta kiertävällä askeltasanteella sekä kaivojen reunustoilla.

Kuva 37. Puuttuvat tiivisteet

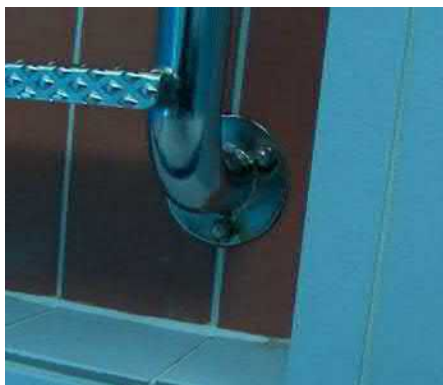
Allastikkaat ja niiden veden pinnan alla sijaitsevat kiinnikkeet vaikuttivat suhteellisen hyväkuntoisilta. Tikkaiden kiinnikkeissä oli havaittavissa vähäistä korroosiota (kuva 41).

Kuva 41. Allastikkaiden kiinnikkeet

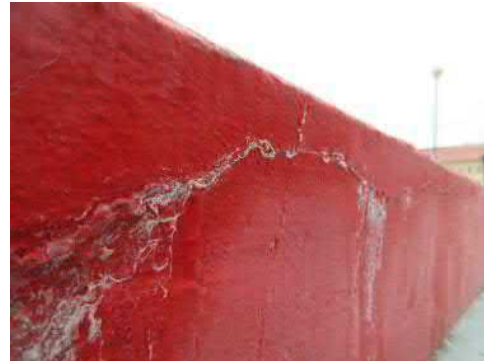
Matalan altaan pohjassa havaittiin yleisesti vaurioita ja pinnoitteen lohkeilua (kuva 48). Myös portaissa sekä luiskassa todettiin vauriota betonirakenteissa. Halkeiluissa havaittiin alunaa (kuva 49). Myös pinnoitteissa oli jonkin verran hiushalkeamia, joiden kohdalla oli nähtävissä alunaa.

Kuva 49. Halkeilua

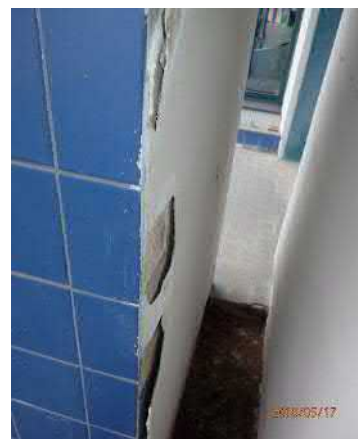
Kuva 51. Vaurioita pinnoilla

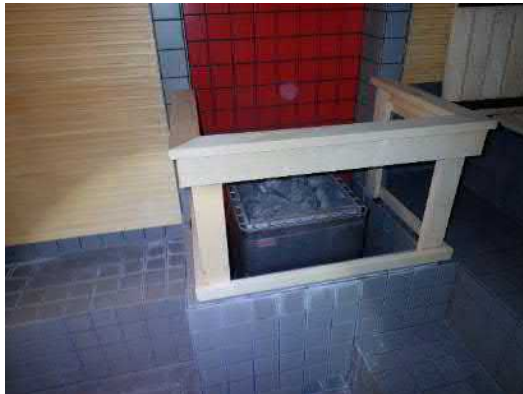
Saunan ja pesuhuoneiden pinnat olivat hyväkuntoisia. Saunan paneelit olivat ehjät, samaten laatoitus (kuva 56). Kiukaan ympäristössä havaittiin kalkkeumaa. Pesuhuoneen puiset ovenkarmit lähtevät suoraan lattiapinnasta, joka altistaa karmit kosteusrasitukselle.

Kuva 56. Kellarin saunatilat

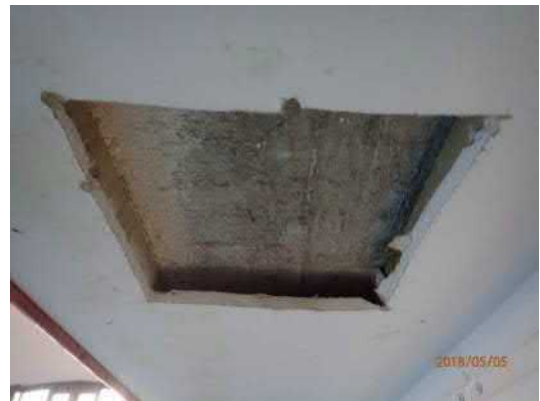
Kuva 64. Palkin alapintaa pisteestä 1. Ruiskurappaus asbestipitoinen.

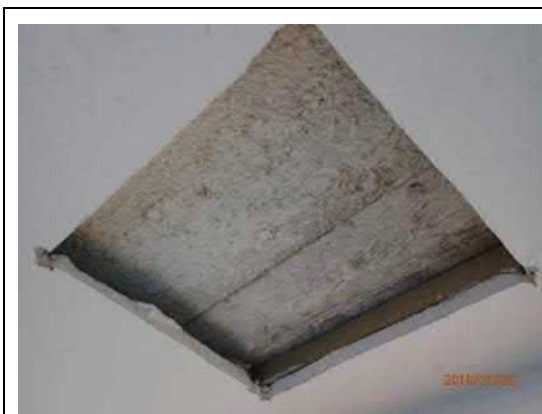
Kuva 67. Palkin alapinta pisteestä 2.

Rataköysien holviläpiviennit ovat rapautuneet ja näistä on päässyt vesiä laajemmalle laattaan (kuvat 67-69). Ilmeisesti laatta on muovikalvo välissä, jonka rajapintaa myöten vesi on päässyt helposti leviämään laattaan (kuva 67).

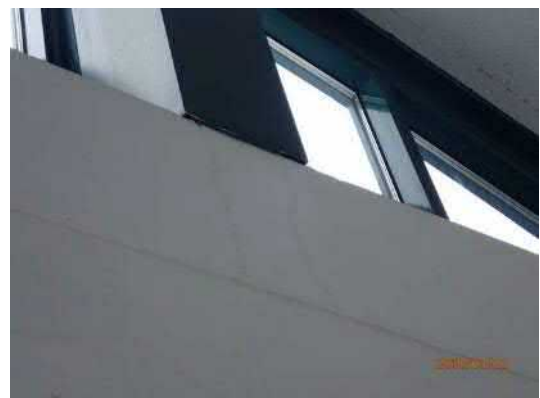
Kuva 68. Holvin ikkunan palkin pystyhalkeamia.

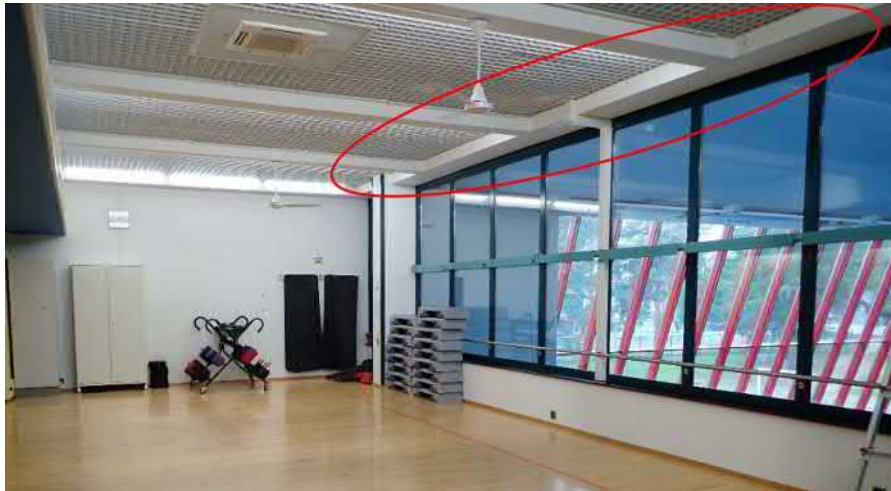
Kuntosalin alakatossa, ikkunoiden puoleisen palkin vierustalla, oli havaittu valumajälkiä kesän 2018 tutkimuksissa. Nyt suoritetuilla lisätutkimuksilla haluttiin selvittää vaurioiden aiheuttajaa. Tutkittu palkki ympyröity kuvaan 1 punaisella.

Kuva 1. Tutkittu palkki rengastettuna punaisella

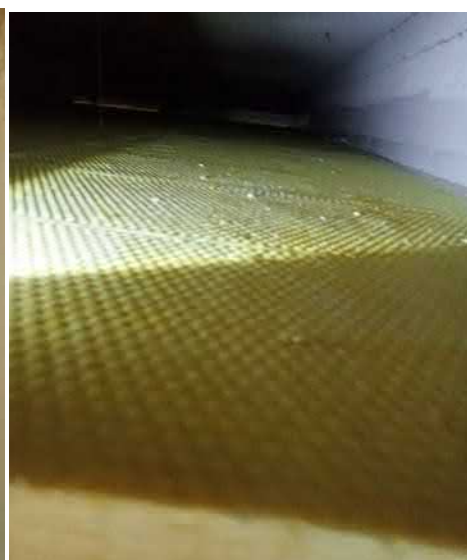
Kuva 7. Akustovillalevyjen yläpintaa

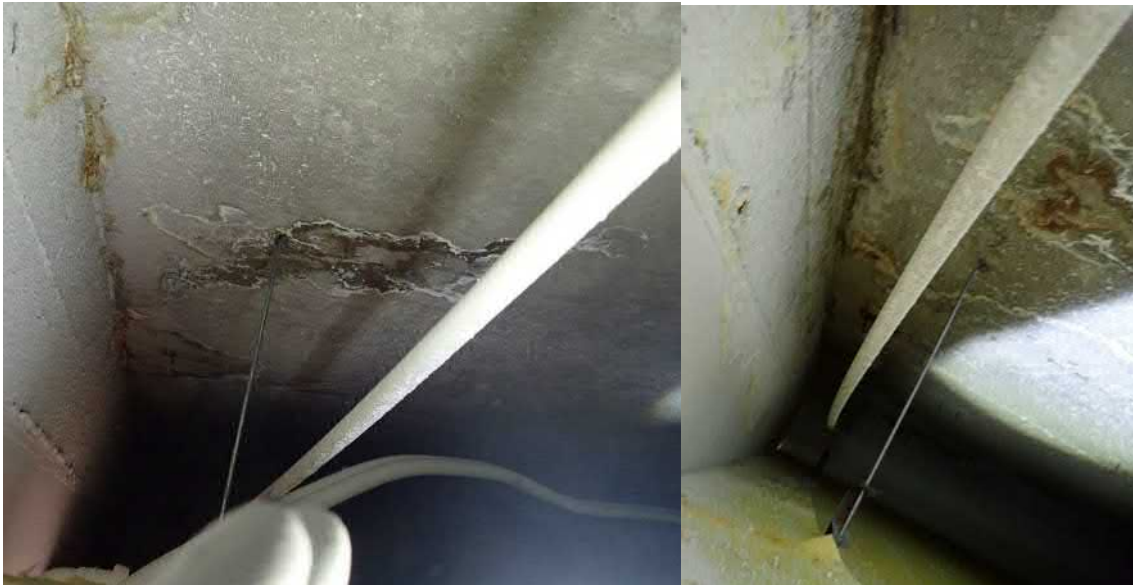
Kuva 8. Alunaa alakaton ripustusten ympäristössä

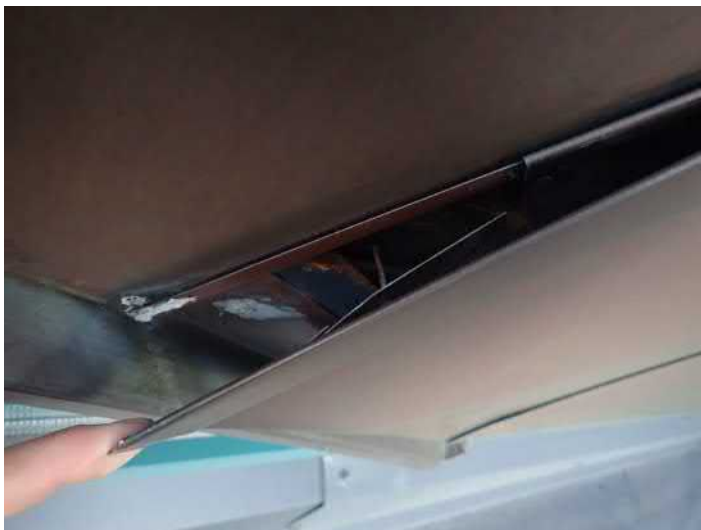
Kuva 13. Epätiiveyksiä

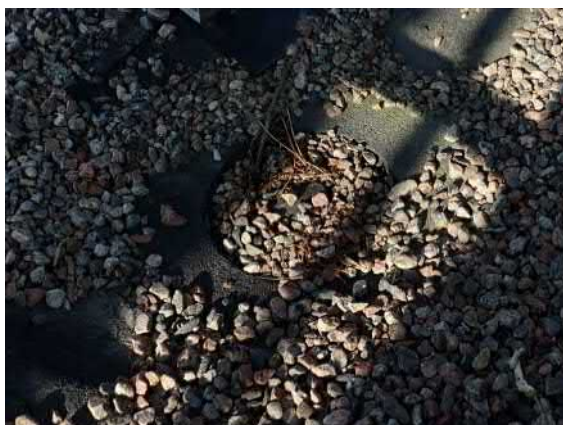
Katolla sijaitsee useita kattokaivoja, joiden riteliköiden tukkeentumista havaittiin yleisesti. Näiden puhdistus olisi syytä suorittaa säännöllisesti.

Kuva 17. Kattokaivo tukkeentumassa

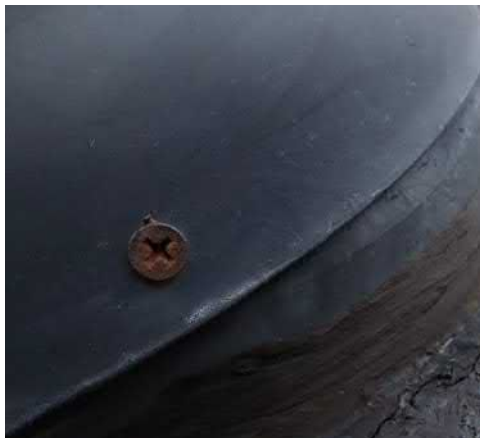
Kaariosan tuuletusputkien liitoksissa havaittiin epätiiveyksiä. Yksi tarkastelun kohteena olleista putkista oli kiinnitetty jalustaansa vain kolmella kipsilevyruuvilla, jotka olivat ruosteessa. Samaisen putken liitos jalkaosaan oli irti eli siten epätiivis.

Kuva 18. Tuuletusputken kiinnitys

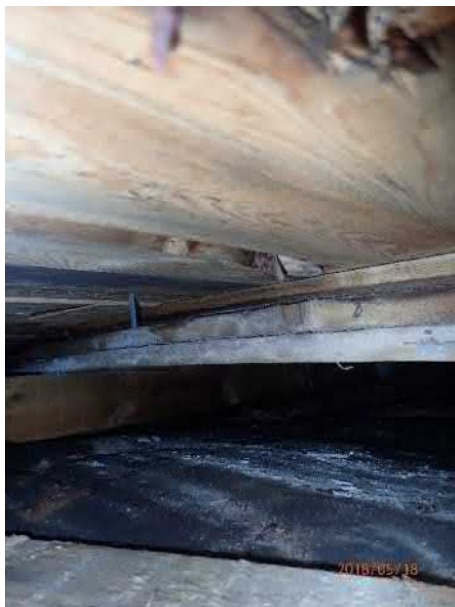
Puuosissa on tummentumia, jotka vaikuttavat voimistuvan harjalta alaspäin mentäessä. Tuulettuminen ainakin aurinkokeräinten puolella on heikkoa puuttuvan tuuletusraon vuoksi.

Kuva 20. Kaarikatto, rakenne harjalla

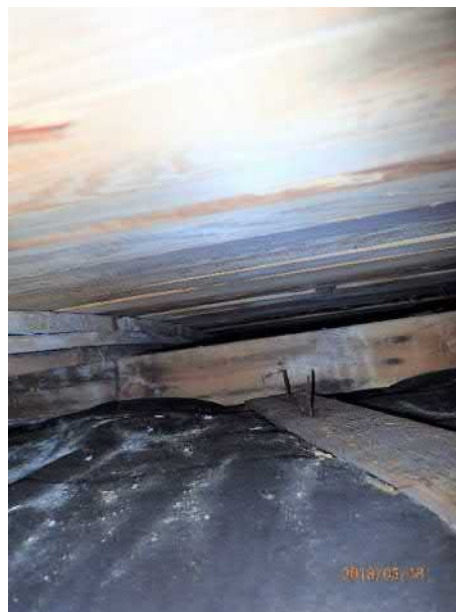
Kuva 21. Kaarikatto, rakenne harjalla

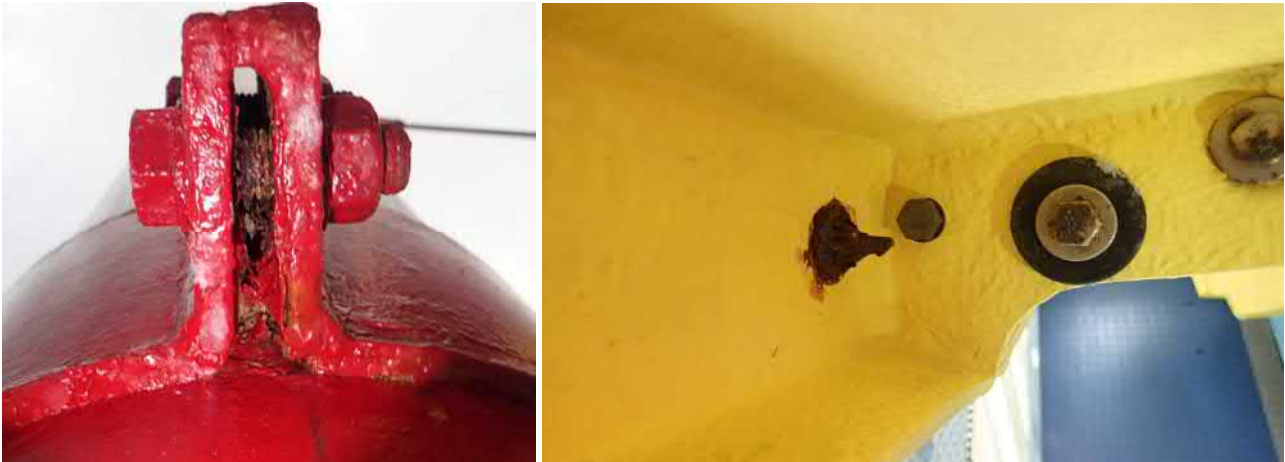
Liukumäen teräksisten tukirakenteiden liitosten kiinnikkeet pääasiassa kuumasinkittyjä pultteja joissa havaittiin voimakasta korroosiota johtuen uimahallin aggressiivisista ilmasto-olosuhteista. Liukumäen elementtien liitoksissa on käytetty sekä ruostumattomasta/haponkestävästä ja hiiliteräksestä valmistettuja kiinnikkeitä. Hiiliteräksisissä kuumasinkittyissä kiinnikkeissä havaittiin voimakasta syöpmistä liukumäen kaaren osalta.

Kuva 1 ja 2. Kuumasinkittyjä kiinnikkeitä liukumäessä

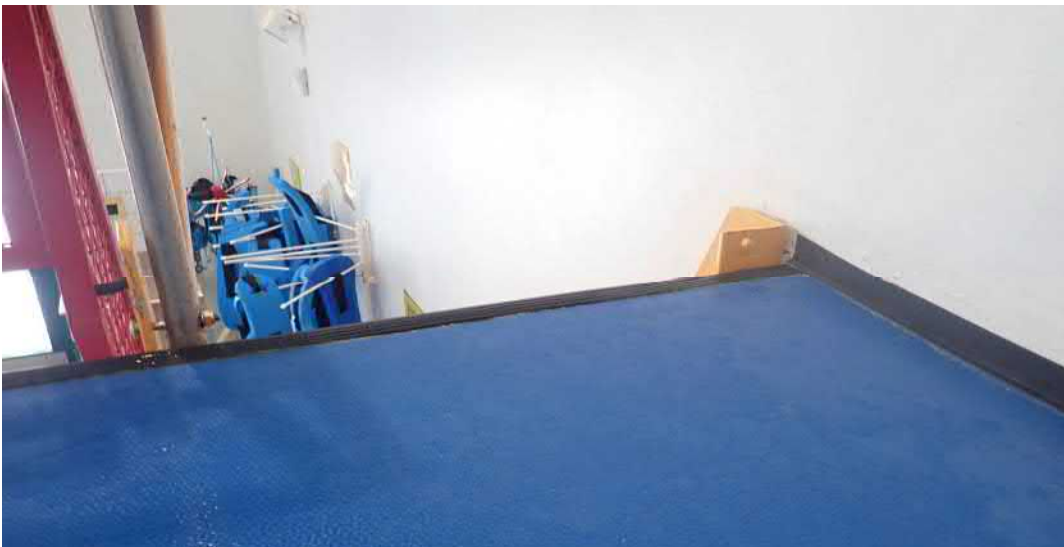
Hypptyorniin menevien porrastikkaiden kiinnitykset suunnitellaan uudelleen, nykyinen kiinnitystapa ei vaikuta asialliselta. Portaiden yläosassa olevat kiinnityslevyt tulevat muotoilla niin ettei käyttäjille aiheudu vaaratilanteita (nykyiset levyt tulevat tasolla yli joista voi aiheutua kaatumisvaara) Porraskäskelmässä ja alosan kiinnityslevyissä korroosiovaurioita.

Kuva 11. Portaikon yläpään kiinnitys ja tasosta ylituleva kiinnityslevy

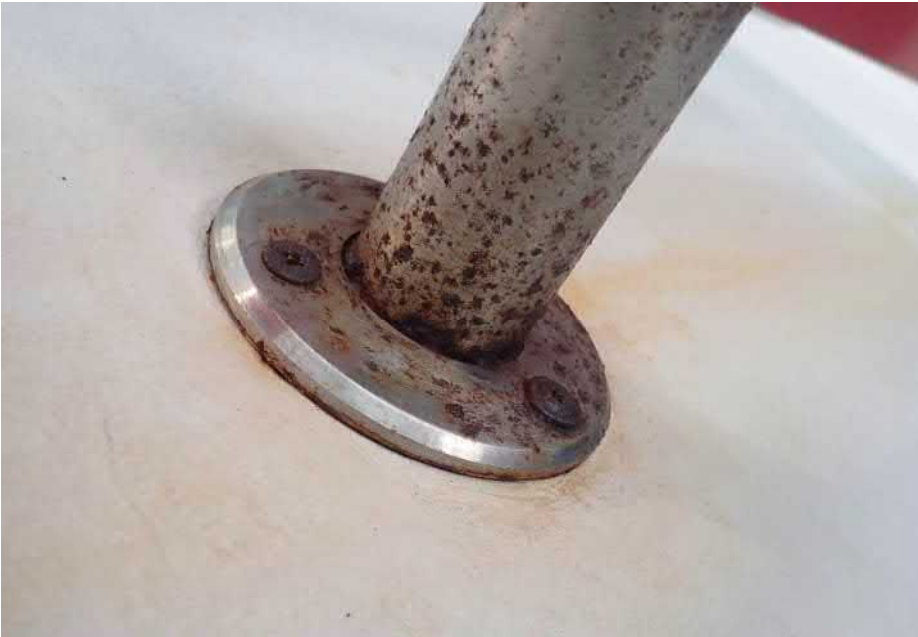
Häpytornin tasojen kaiteissa pinnalla runsaasti pistemäistä korroosiota. Maalatut verkot kaiteissa ovat osittain irti ja kiinnitystapa vaihtelee erilaatuisten kiinnikkeiden vuoksi.

Kuva 13. Kaiteiden kiinnittyminen seinään

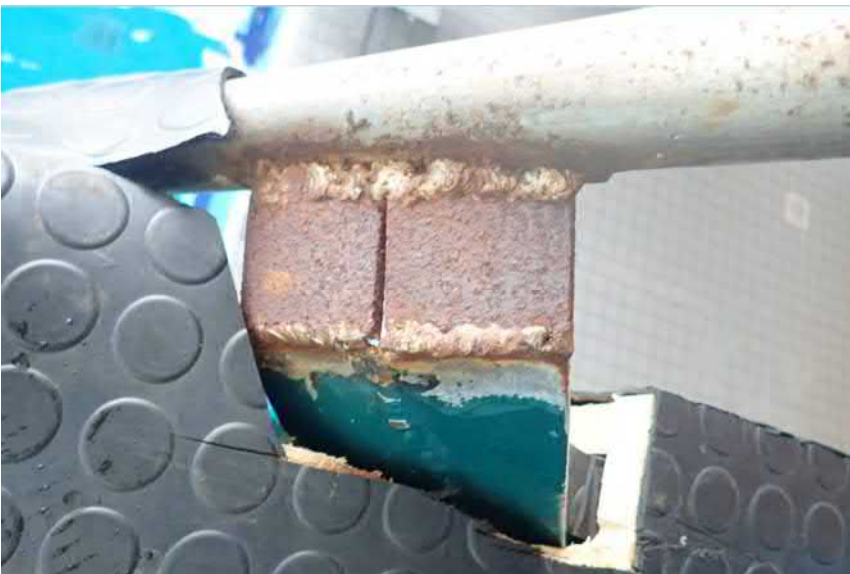
Kuva 14. Kaiteiden liitoslevy

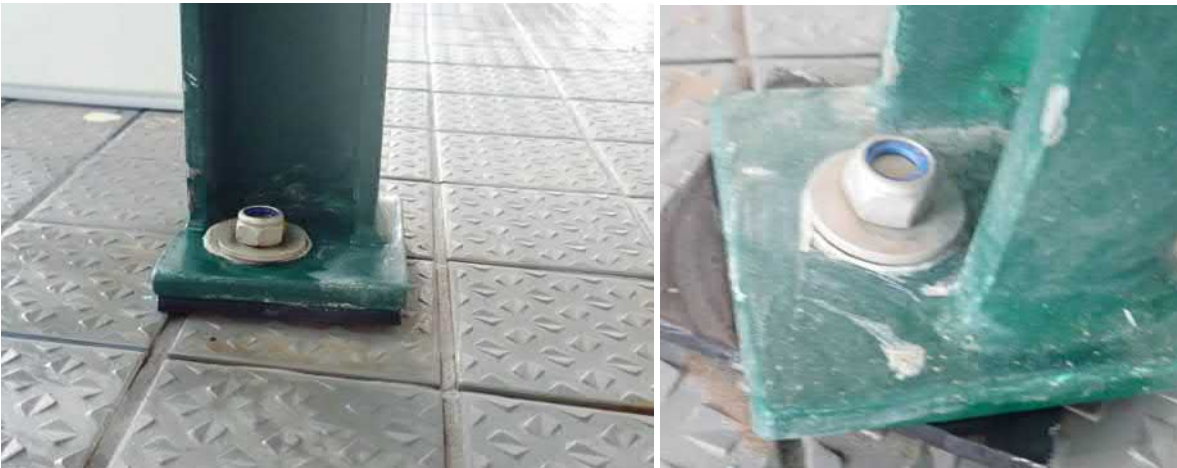
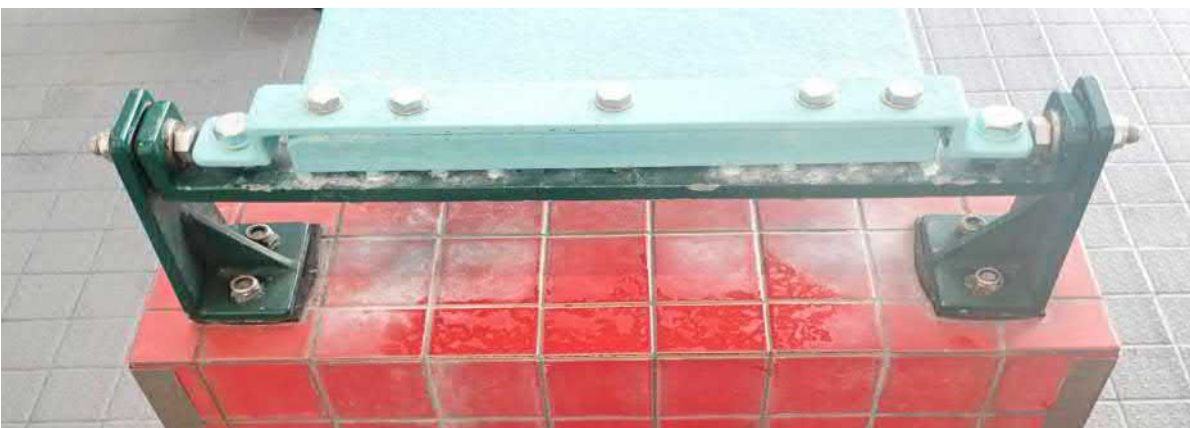
Ponnahdulaudan teräsrakenteiset tukirakenteet ovat kiinnitetty betoniin pultein joiden päissä on lukkomutteri. Lukkomuttereiden asennussyvyys on vajaa.

Kuvat 14,15 ja 16. Ponnahduslaudan kiinnikkeet

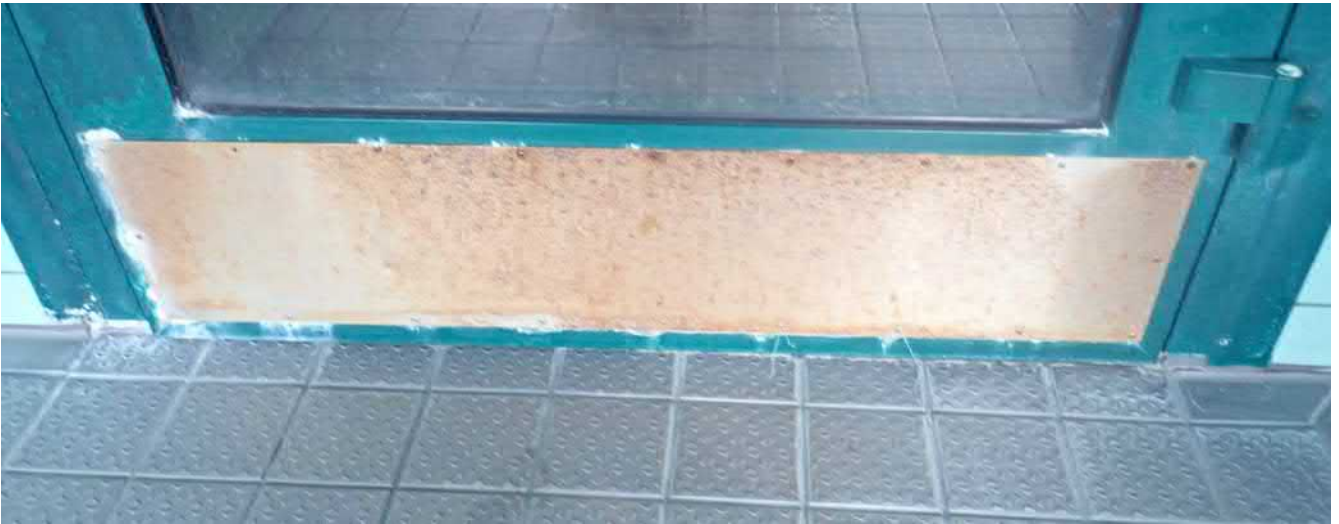
Ovien potkupellit ovat pintaruosteessa.

Kuva 18. Oven potkupelti

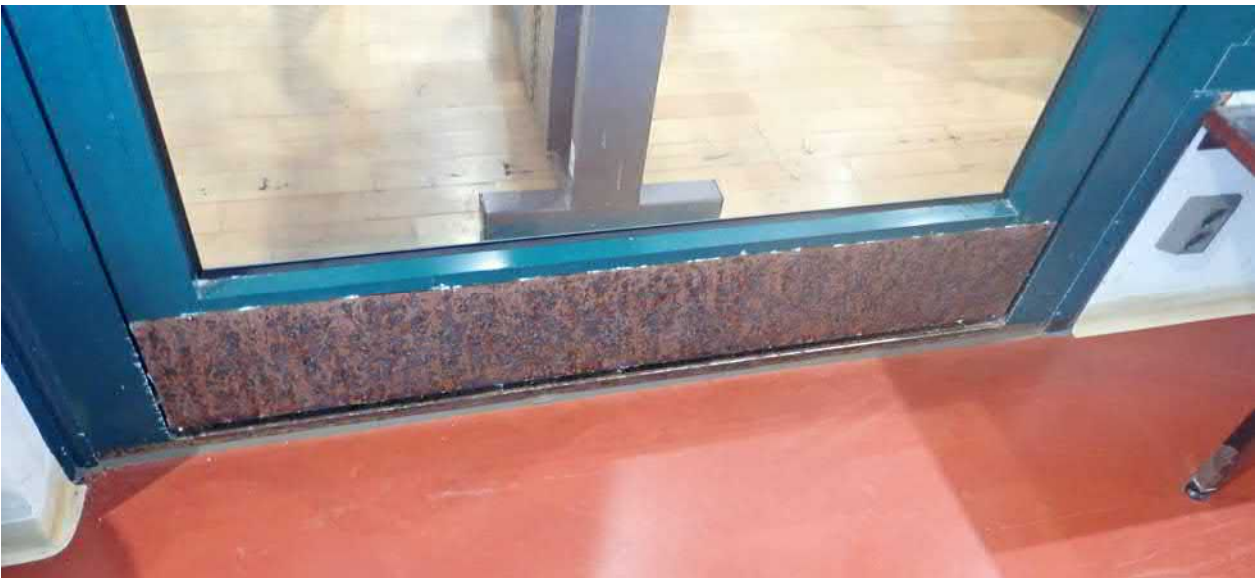
Kuva 19. Oven potkupelti

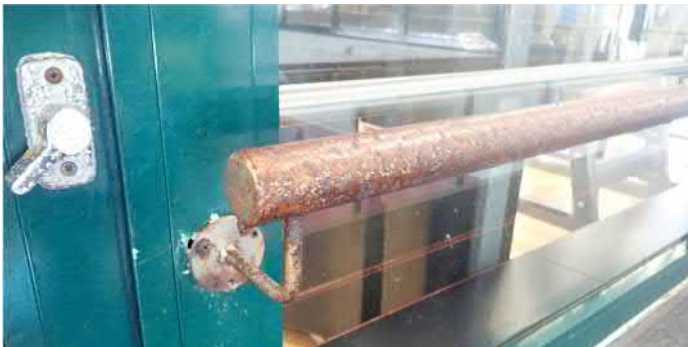
Käsijohteessa runsaasti korroosiota pinnalla.

Kuva 22. Käsihohte

Käsijohteen uusiminen ja kaiteden huoltomaalaus sekä puhdistus.

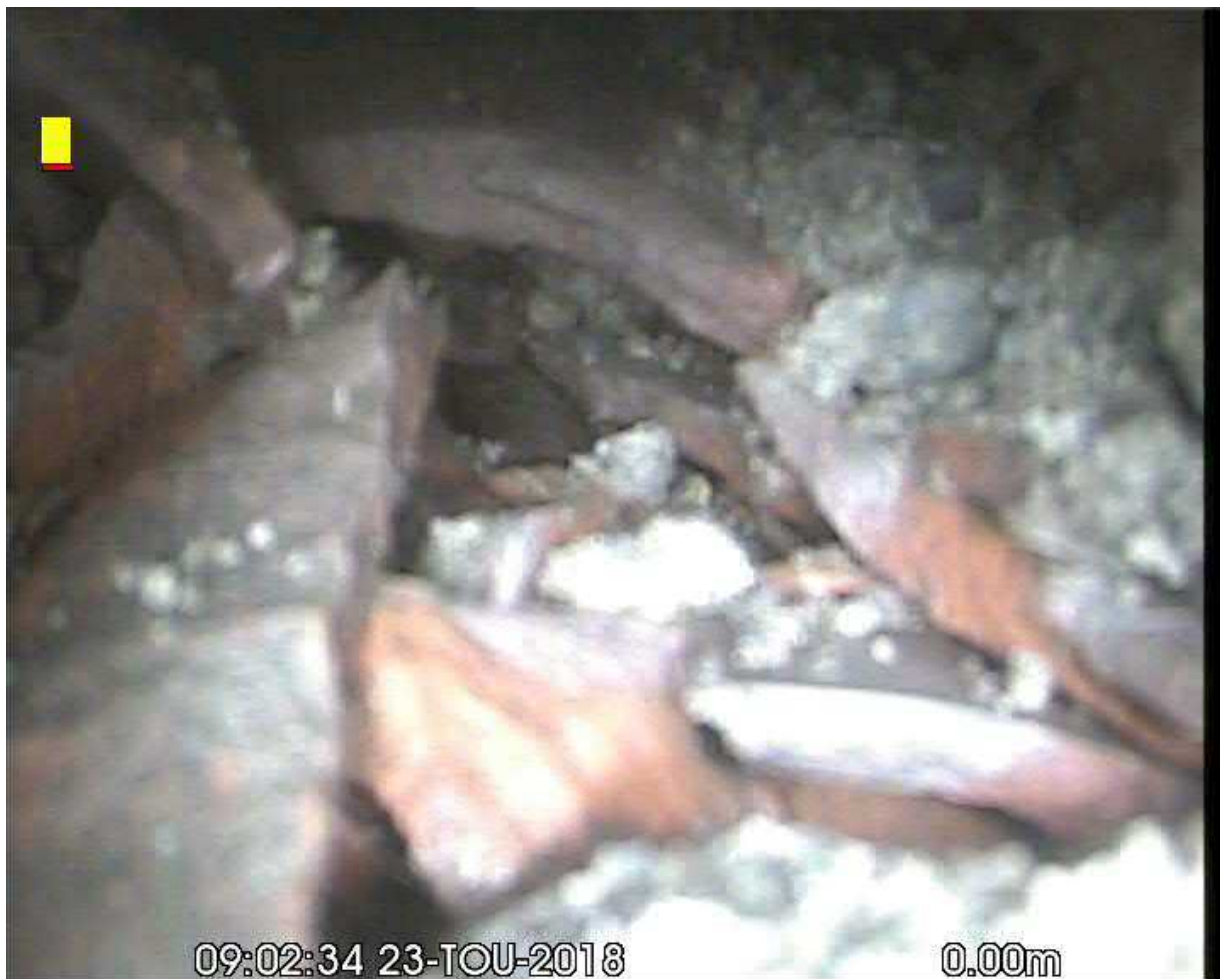
Kuva 1. Sortuma linjassa SOTV1.

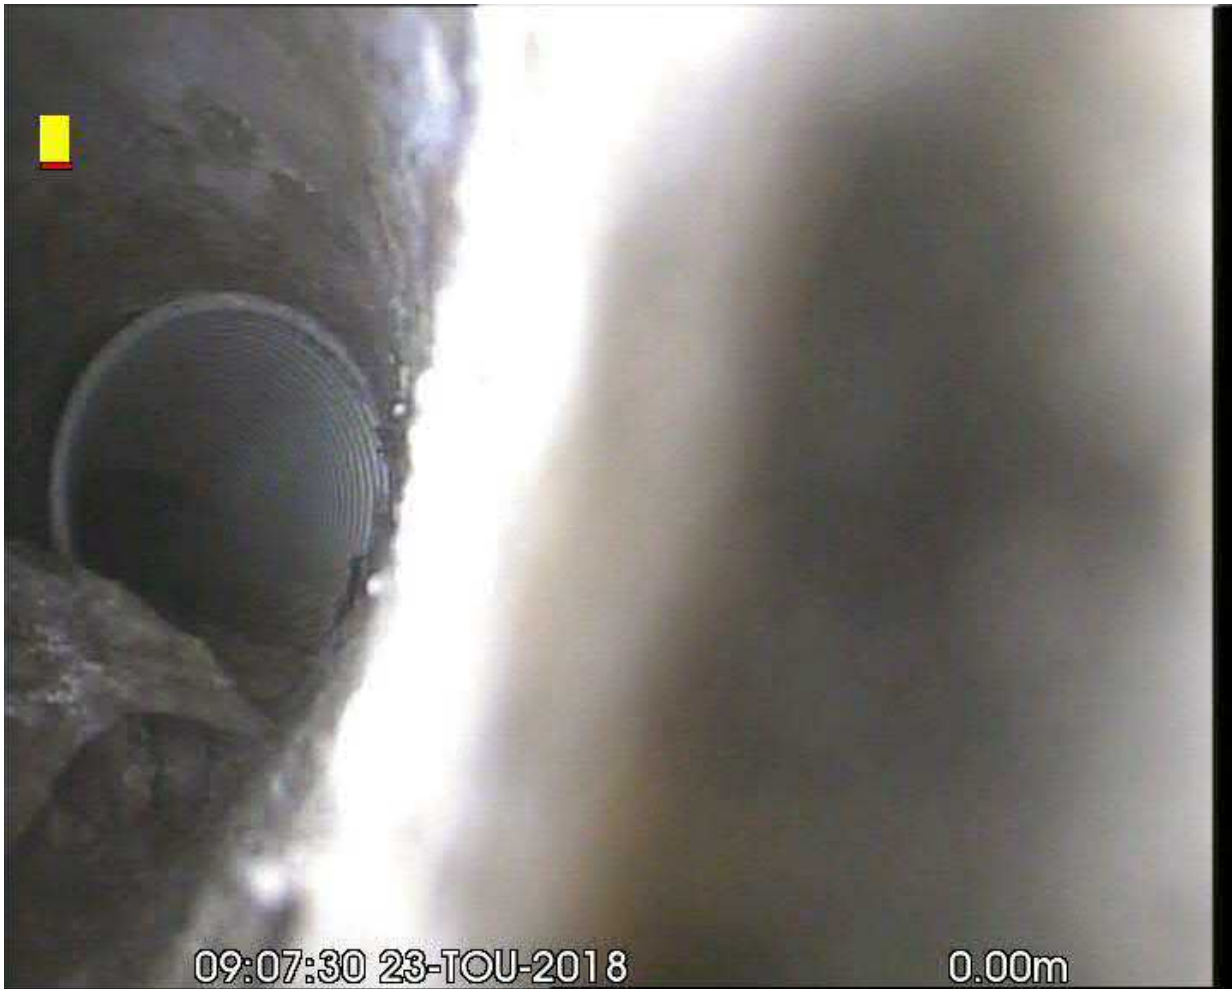
Kuva 2. Linjasiirros, josta kameralla ei pääse eteenpäin linjassa SOTV2.

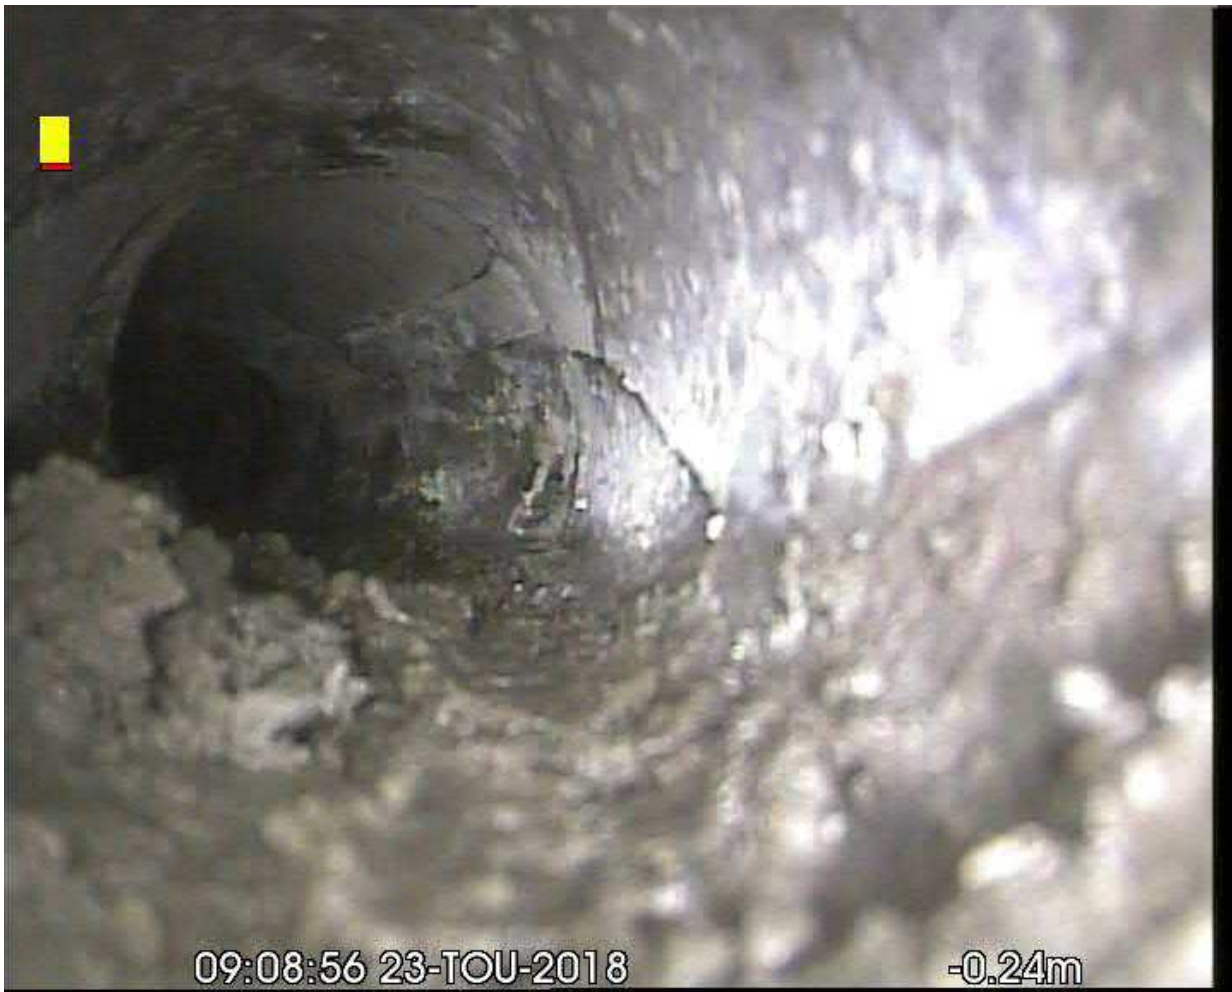
Kuva 3. Halkeama linjassa SOTV2.

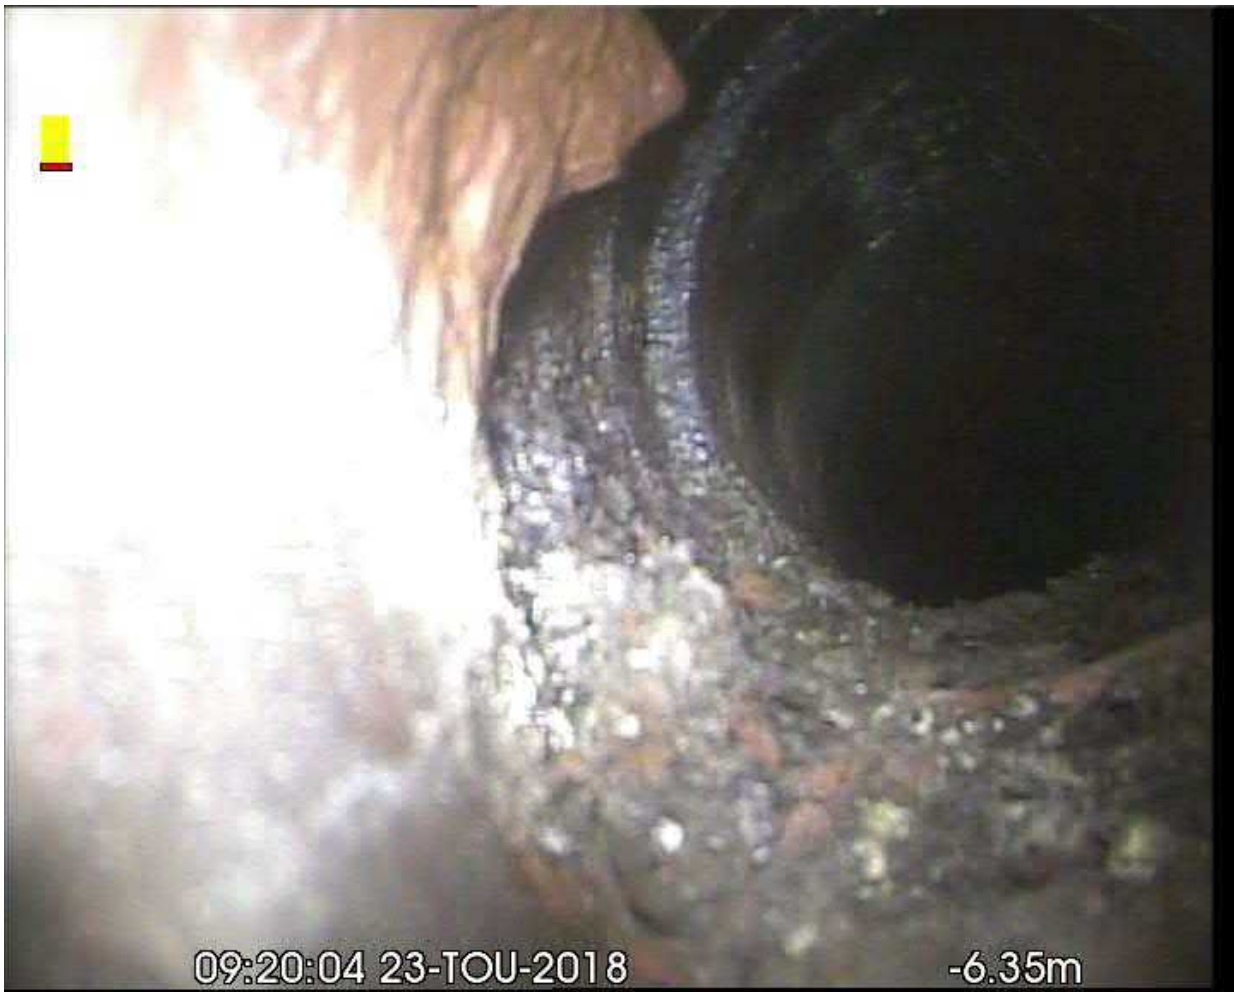
Kuva 5. Reikä linjassa SOTV3.

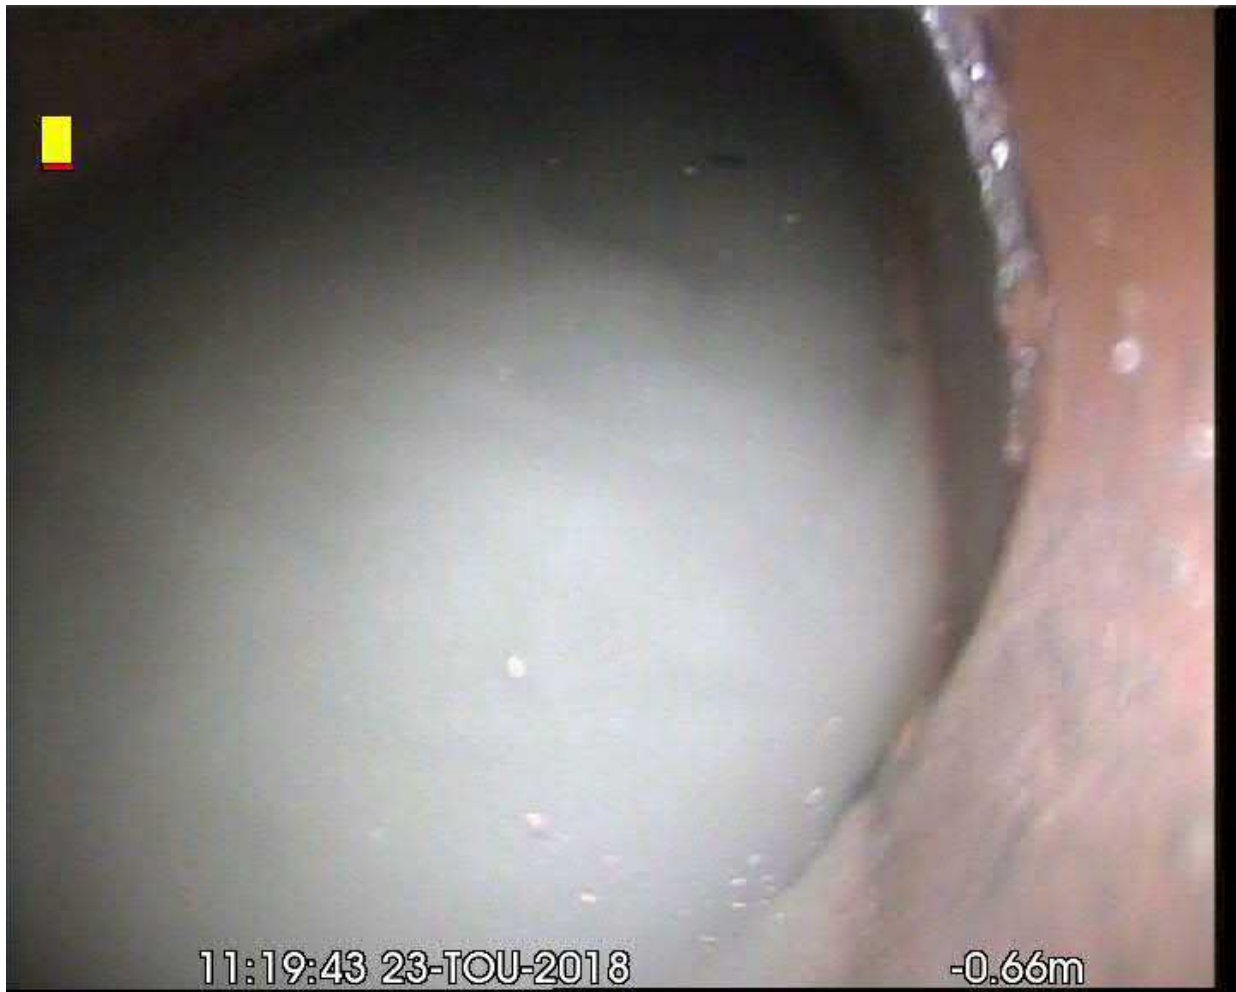
Kuva 8. Padotusta linjassa SOTV9.

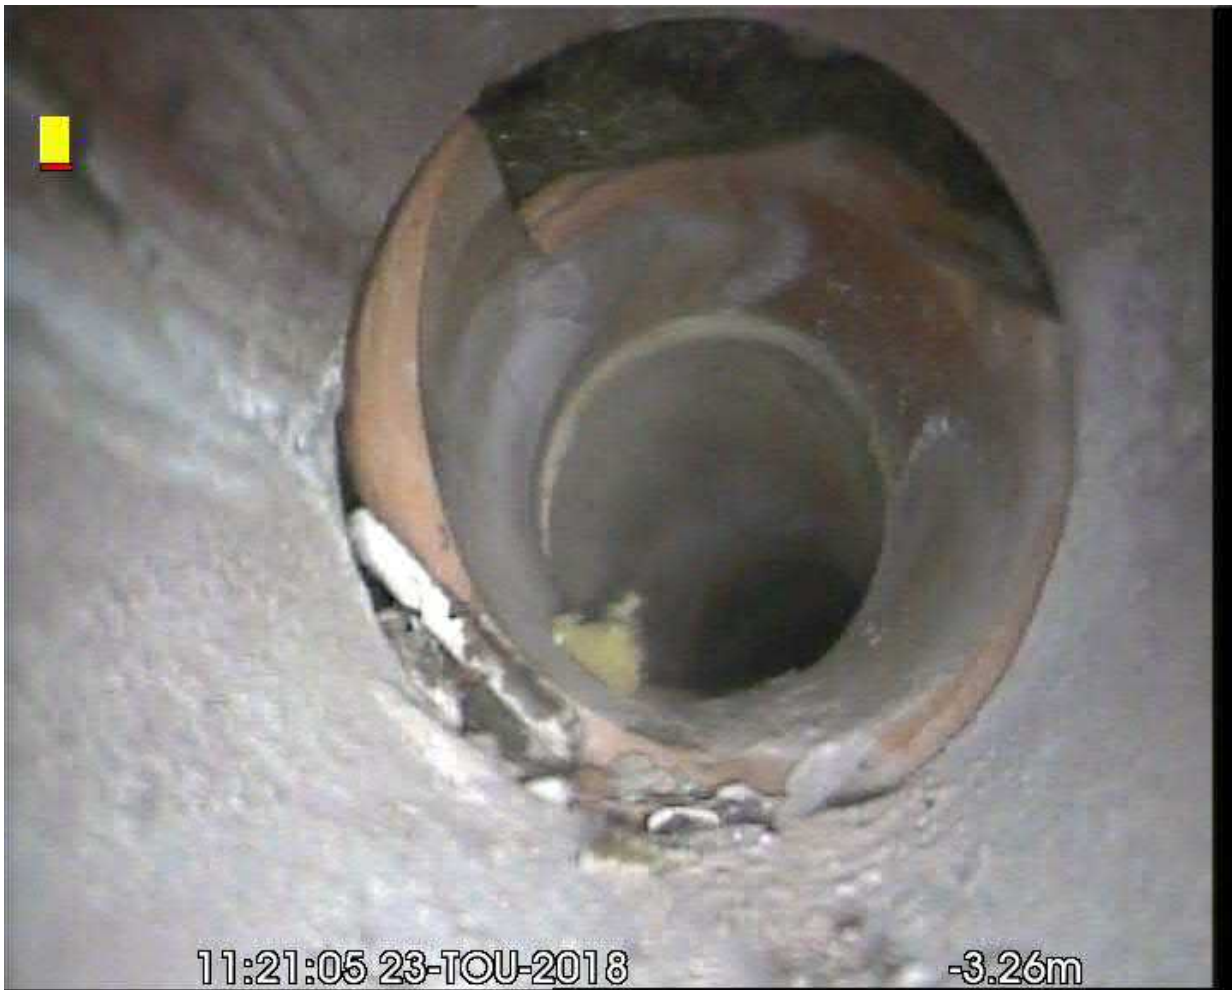
Kuva 9. Putkesta puuttuu osa linjassa SOTV9.
