UIMAHALLI VESIHIISI

KUNTOARVIOT 2018

PBM Oy

UIMAHALLI VESIHIISI
Rovaniemen Tilaliikelaitos

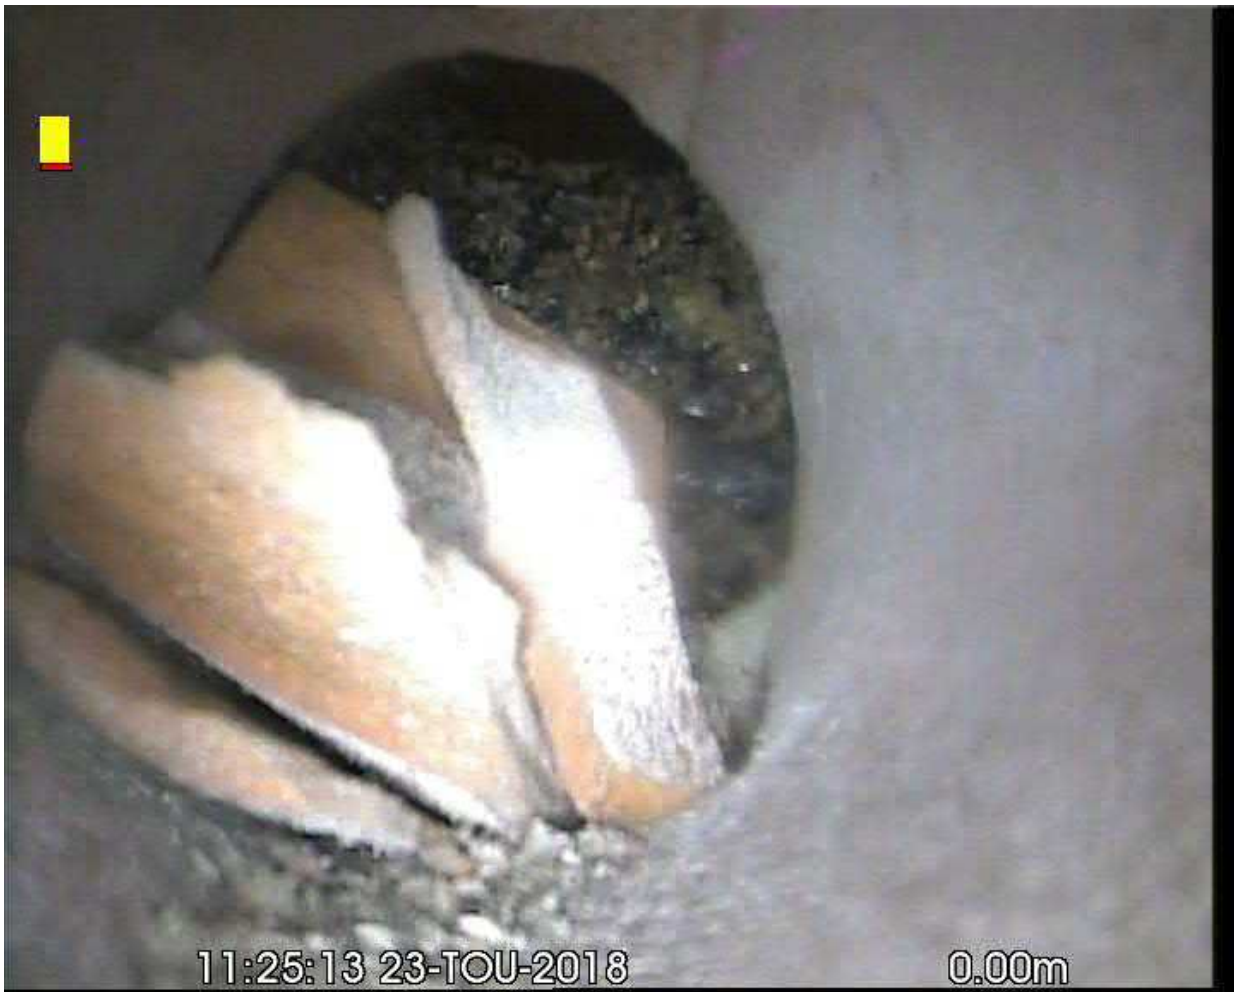
Kuva 10. Sortuma linjassa SOTV10.

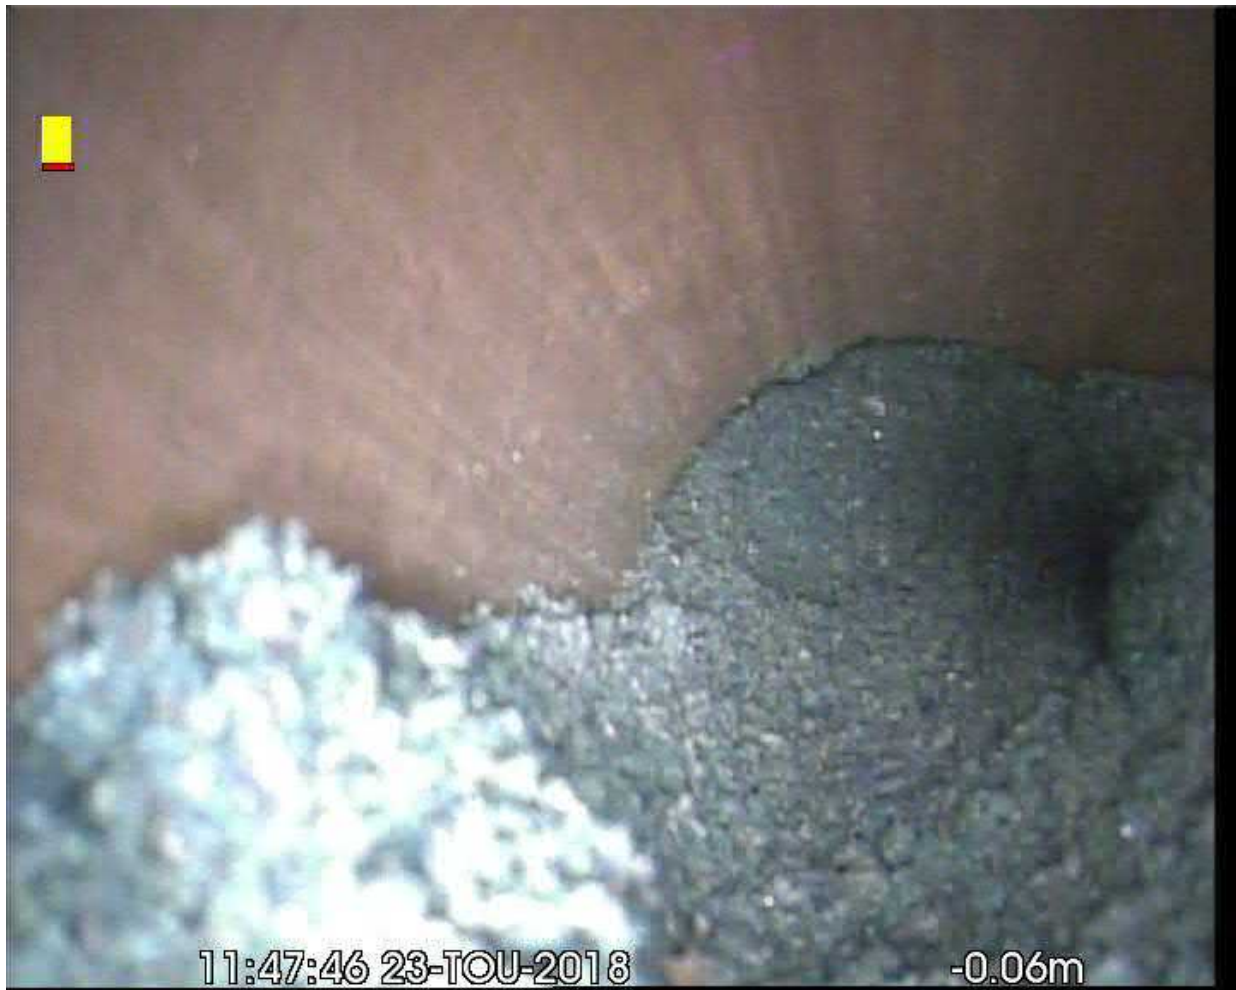
Kuva 11. Toinen kaivon 4 putkista.

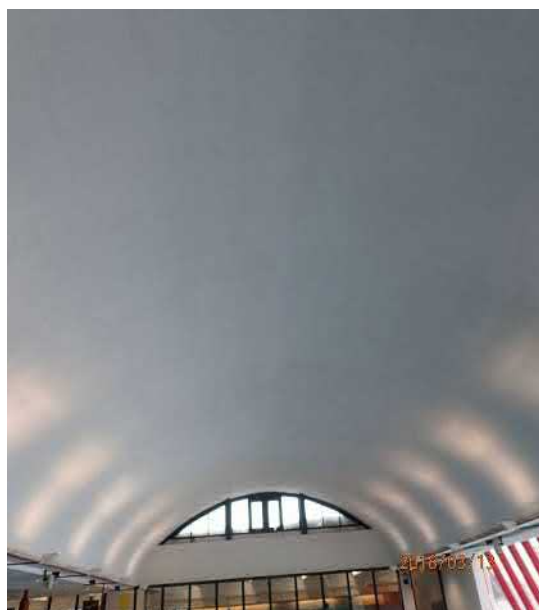
Näyte 1. Eriste ja pinnoite, sisäkatto.

Sisältää asbestia, asbestin laatu krokidoliitti ja krysotiili. Ruiskutettu krokidoliitti on kaikkein vaarallisinta asbestia, jo vähäistäkin altistumista sille voidaan pitää terveydelle haitallisena. Ruiskutettua krokidoliittia poistaessa on osastointi purkuun määritetty tavanomaista tiukemmat säännökset, joista on mainittu tarkemmin yhteenveto osiossa.

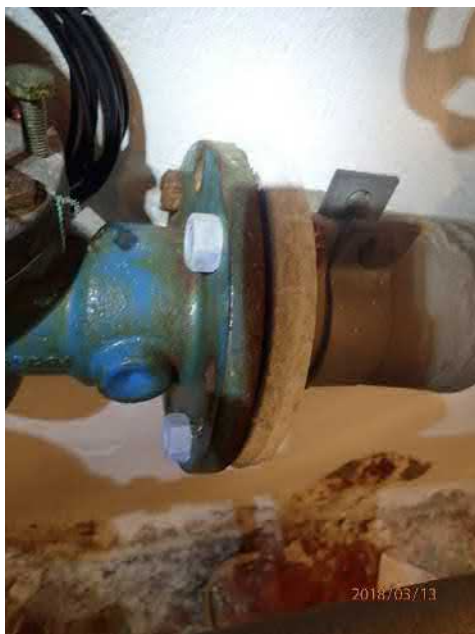
Putkistojen laippaliitosten tiivisteet voivat sisältää asbestia. (määrää ei inventoitu)

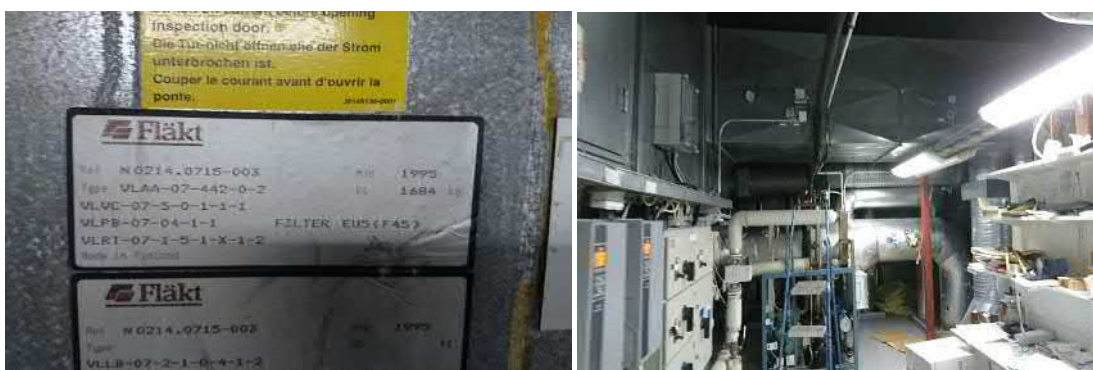
Aistinvarainen tunnistus; Ilmastointijärjestelmät uusittu vuonna -95. Uusitut IV-järjestelmät ja kanavoinnit eivät sisällä asbestia.

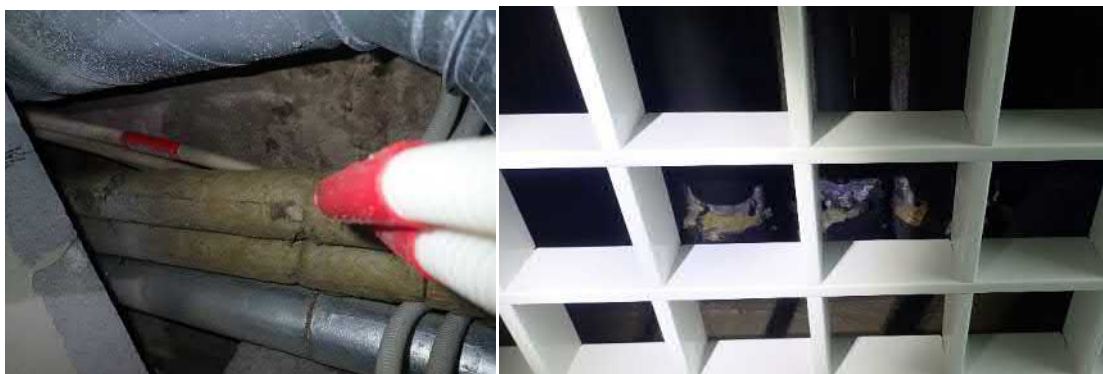
Aistinvarainen tunnistus; Alaslaskutiloissa olevat putkien eristeet villaeristeisiä. Ei sisällä asbestia. (pistokoemainen tarkastelu).

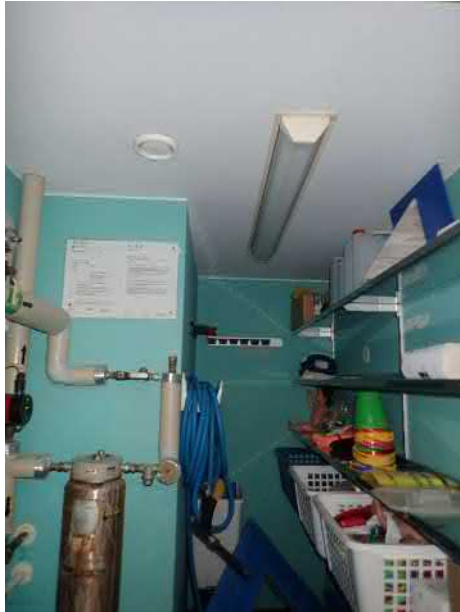
Aistinvarainen tunnistus; Alakattojen, kotelointien ja seinien levytykset pääasiassa kipsilevyä. Ei sisällä asbestia.

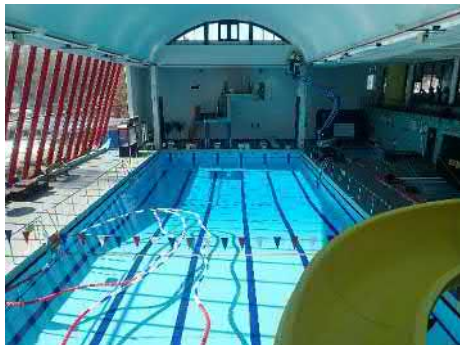
Näyte PIN1. Vesihiisi, Rovaniemi. Passiivinen ilmanäyte, Ilmanäytteessä ei havaittu asbestikuituja. Tulos liitteenä.

Passiivinen ilmanäyte otettiin uima-altaiden kohdalta, jossa on asbestipitoinen kaarikatto. (krokidoliitti eristeinen sisäkatto). Ilmastointi säädettiin normaalitasolle ja mittausaika oli noin 1,8l/min koko mittauksen ajan. Halkaisijaltaan 37millimetriä oleva suodatin asennettiin lähelle poistoilmaventtiilejä. Passiivisessa ilmanäytteessä pintoja ei harjattu vaan pölyjen kulkeutumisen haluttiin olevan normaalin käytön tasolla. Suositteluaan kuitenkin useampia ilmanäytteitä suuremmalla virtausteholla, joilla voidaan varmistaa, ettei asbestikuituja pääse luontaisesti hengitysilmaan sisäkatosta. Useampia ilmanäytteitä suosittelivat asiantuntijat Labroc Oy:stä ja Suomen Saneeraustekniikka Oy:stä.

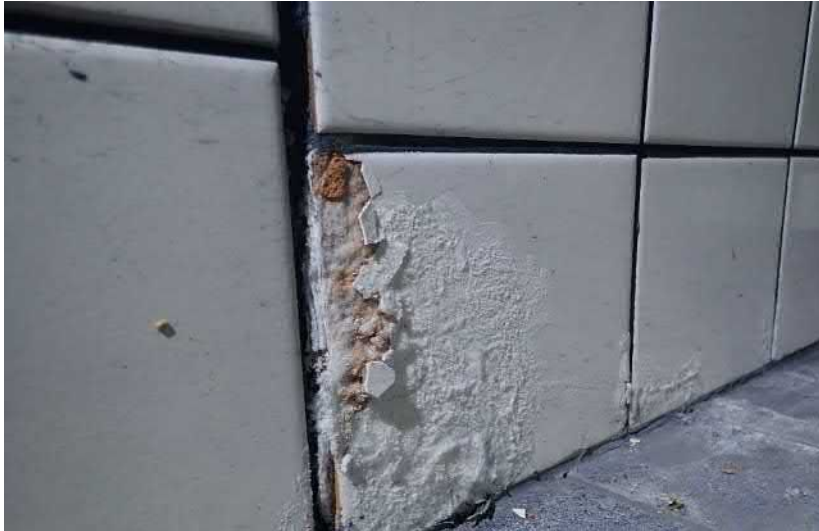
Näyte 3. Seinälaatta, sauma ja laastit.
Ei sisällä asbestia.

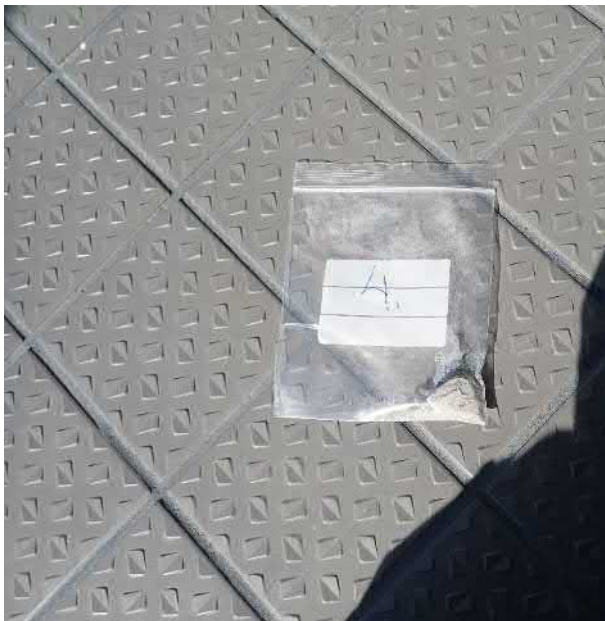
Näyte 4. Harmaa lattialaatta, sauma, laastit.
Ei sisällä asbestia.

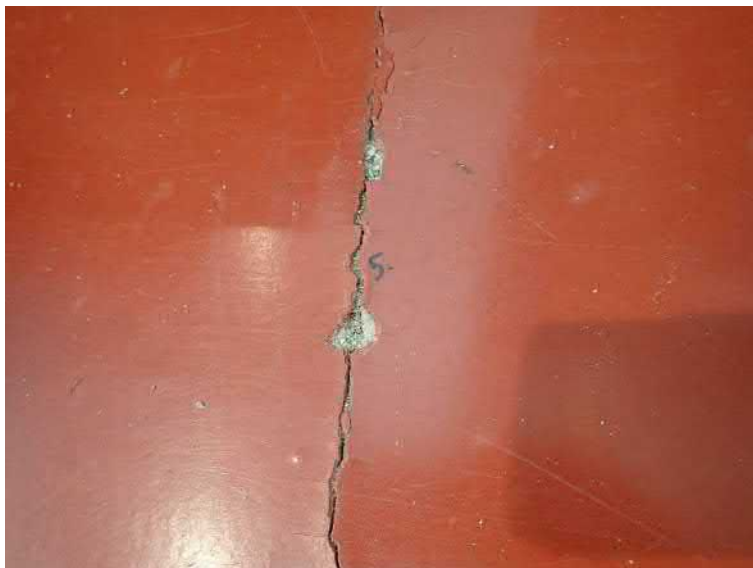
Näyte 5. Punainen pinnoite, liima ja tasoite.
Ei sisällä asbestia.

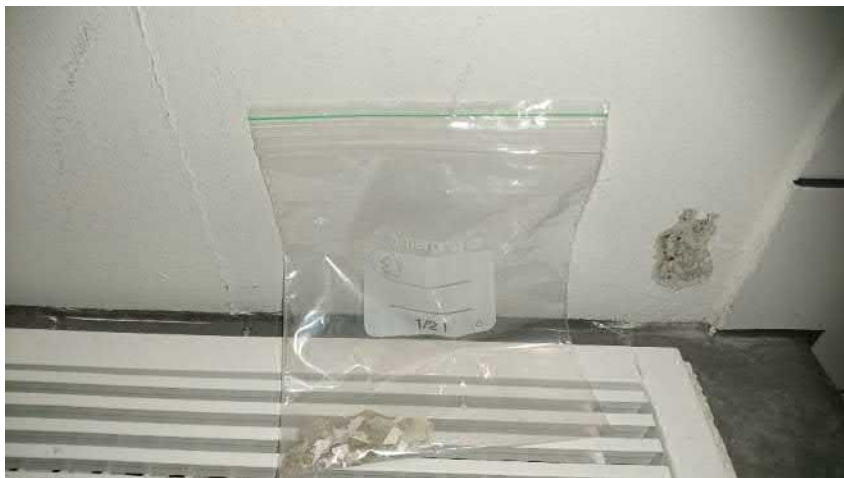
Näyte 8. Sisäseinätasoite harmaa ja ruskea /maali. (uima-allasosasto)
Ei sisällä asbestia.

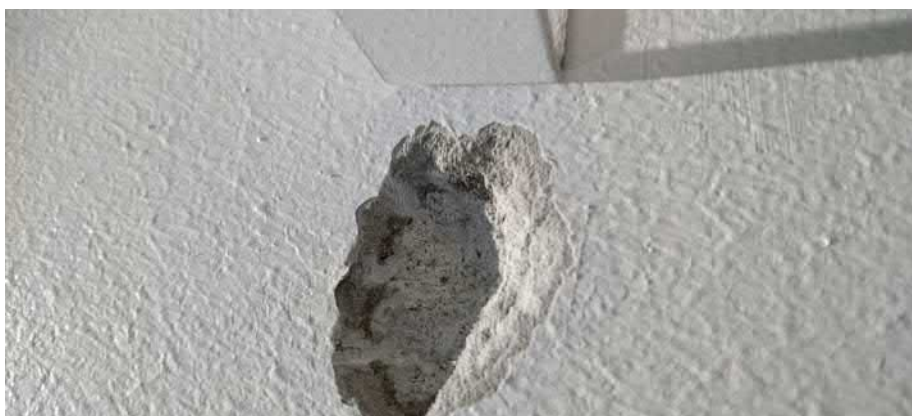
Näyte 9. Sisäseinätasoite harmaa/maali. (uima-allasosasto)
Ei sisällä asbestia.

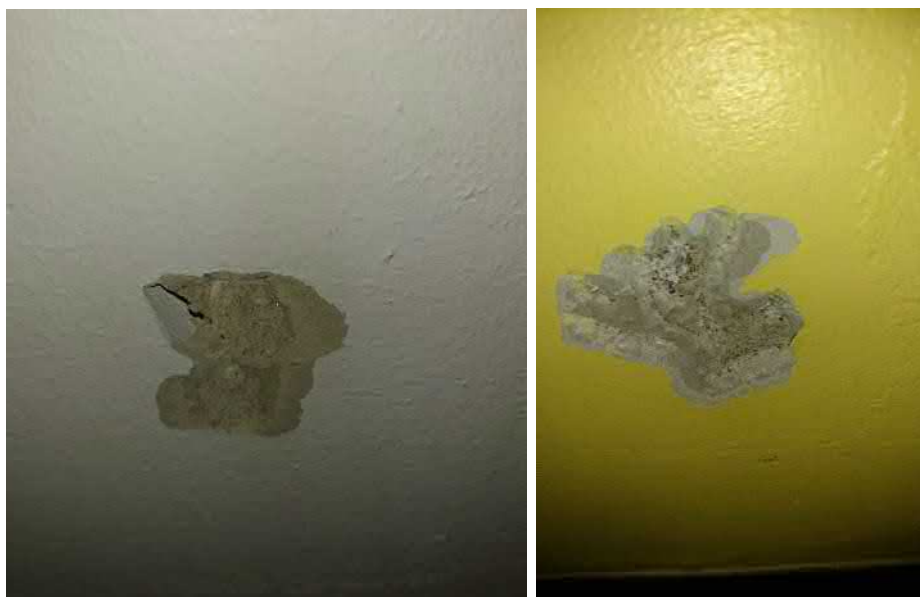
Näyte 10. Sisäseinätasoite harmaa/maalit. (kellarin käytävä).
Ei sisällä asbestia.

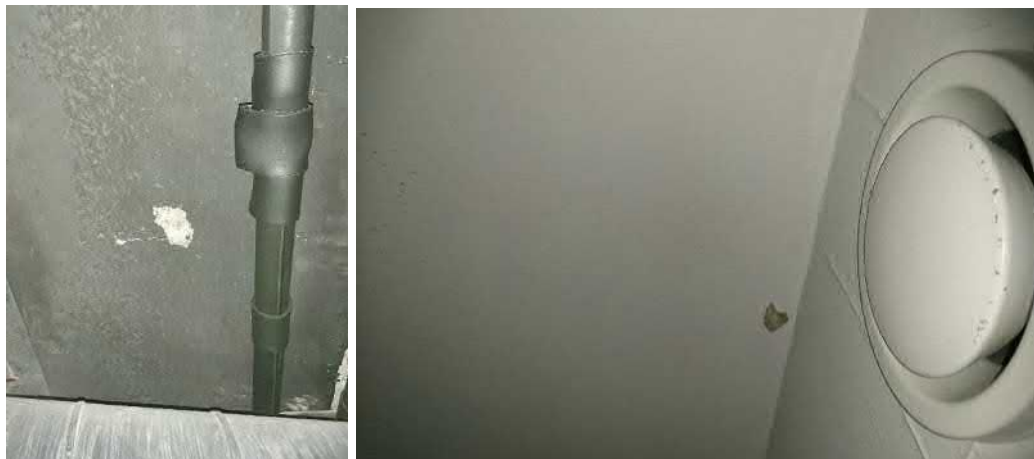
Näyte 11. Sisäkattotasoite harmaa/maali. (naisten pesuhuone).
Ei sisällä asbestia.

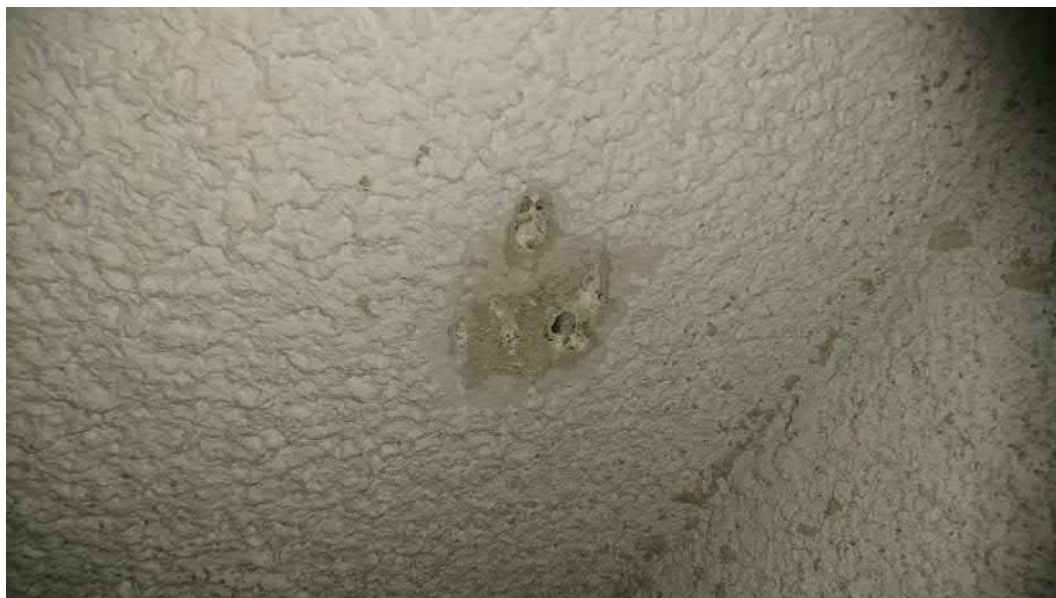
Näyte 12. Rapatun alakaton tasoite/maali. (valkoinen maali, harmaat paksut kerrokset)
Ei sisällä asbestia.

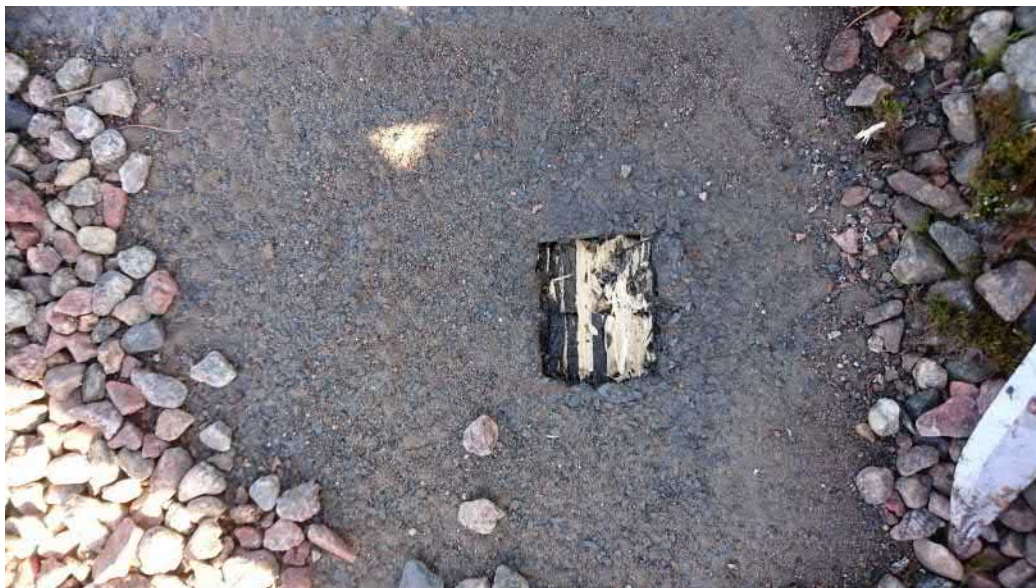
Näyte 13. Vesikaton kermit.
Ei sisällä asbestia.

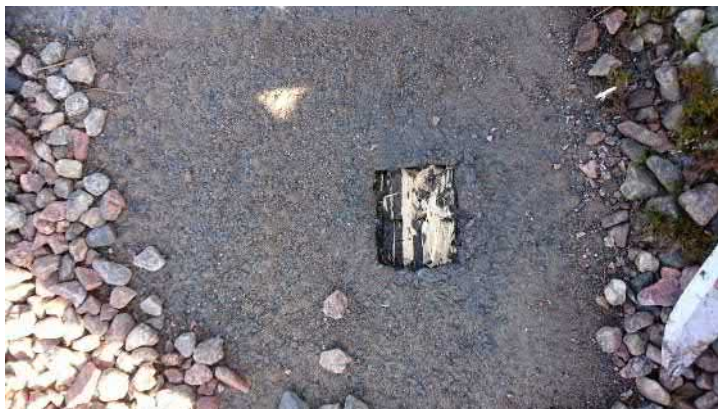
Näyte 13. Vesikaton kermit.

Ei sisällä PAH-yhdisteitä haitallisia määriä.

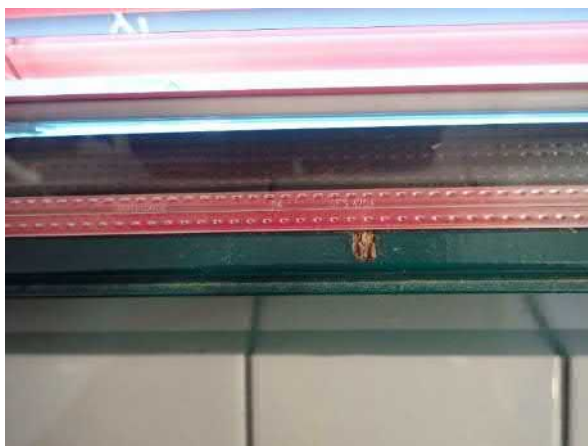
Aistinvarainen tunnistus; Ikkunoiden tiivisteet eivät sisällä PCB-yhdisteitä. (ikkunat uusittu)
